PARECER ÚNICO 0061/2009
Indexado ao(s) Processo(s)

Licenciamento Ambiental Nº 00175/1997/006/2007	Revalidação de LO
Outorga: não se aplica	VALIDADE: 06 anos
APEF Nº: não se aplica	DNPM: 831510/1990
Reserva Legal: Averbada	URC Velhas

Empreendimento: Mineração Santiago Ltda	
CNPJ: 578760741.0098	Município: Santa Luzia

Código DN 74/04	Descrição	Classe
A-02-09-7	Extração de Gnaisse para Produção de Britas com Beneficiamento a Seco.	3

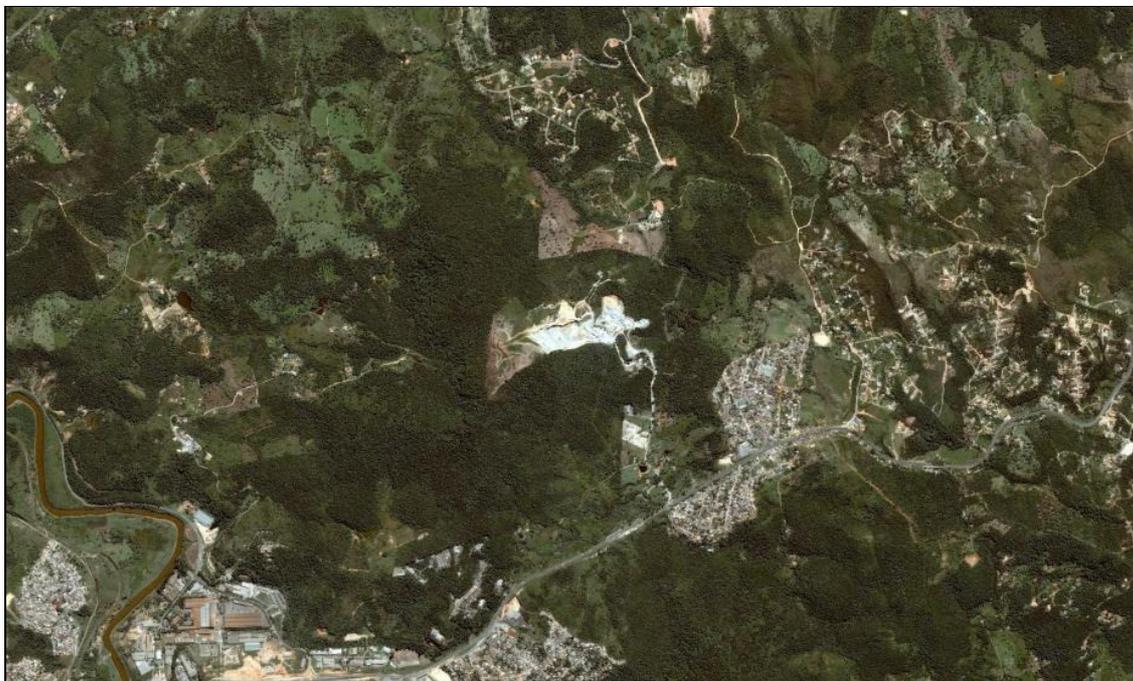
Imagem 01. Vista geral da área do empreendimento (ao centro).

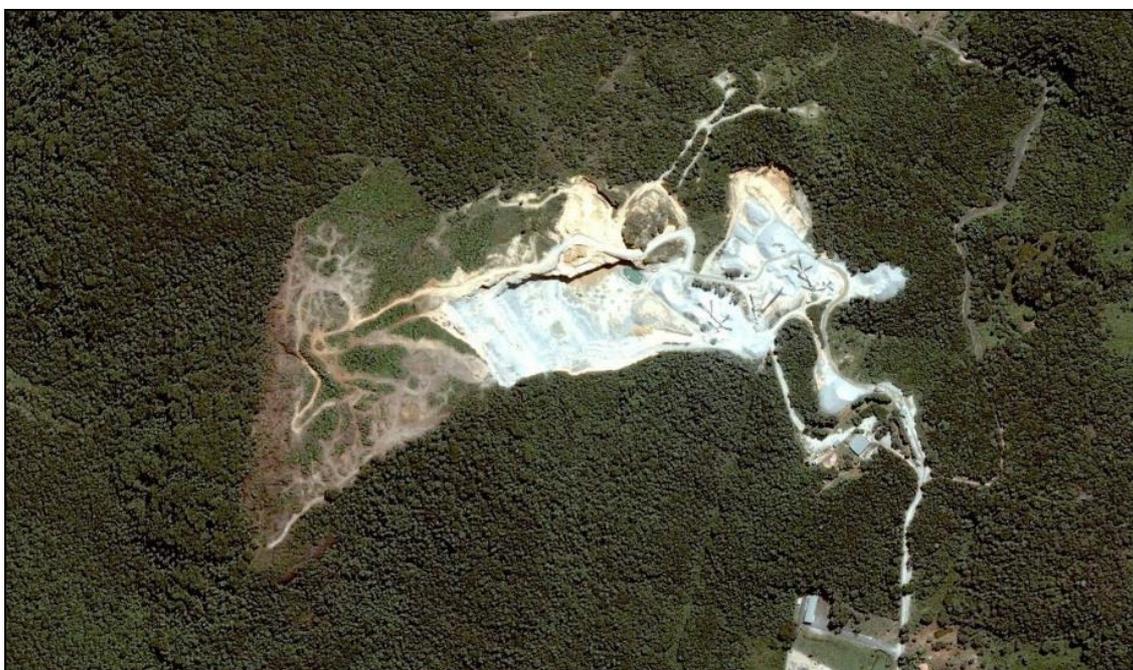
Imagem 02. Detalhe da área da imagem anterior.

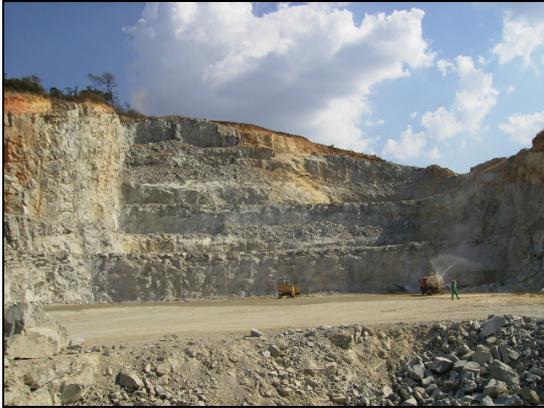
Foto 01. Vista da frente de lavra.

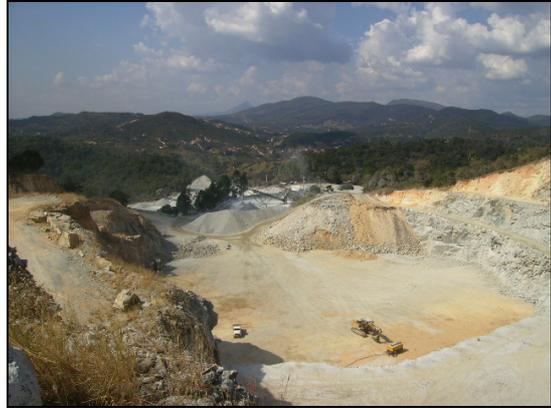
Foto 02. Vista de cima da lavra e instalações.

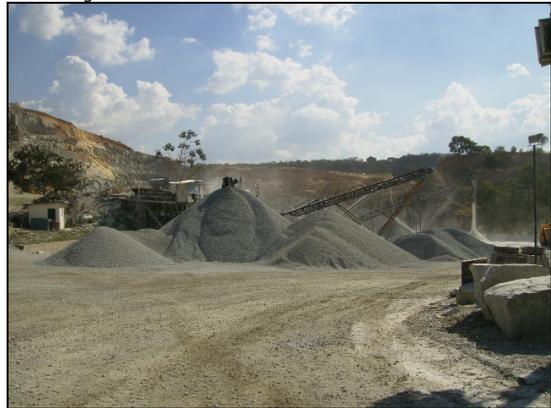
No momento da vistoria foi observada a geração de quantidade considerável de poeira pela UTM. Foi apresentado o relatório de monitoramento dos efluentes e o mesmo foi considerado irregular conforme a Resolução CONAMA nº 03 de 1990. Foram solicitadas novas informações e mais uma vez, foram considerados insatisfatórias uma vez que não puderam levar à conclusão a respeito da quantidade de partículas lançadas na atmosfera. Também não foram apresentados os relatórios relativos ao monitoramento dos ruídos (NBR10151 e NBR10152). Ambos os fatos levaram à lavratura do Auto de Infração nº11324/2009, por descumprimento de condicionante, que até o momento não foi julgado.

Foto 04. Pilha de produtos e UTM.

ITEM	DESCRIÇÃO	PRAZO*
1	Elaborar e implantar melhoria no sistema de controle contra emissão de poeiras na unidade de beneficiamento, como por exemplo, a colocação de anteparos físicos e readequação do sistema de umectação nos pontos críticos geradores de poeira.	04 meses a partir da concessão desta licença.
2	Realizar monitoramento (frequência mensal) atmosférico de PTS e PM10, de acordo com a Resolução CONAMA Nº3/1990. Enviar relatório anual à GEMOG - Gerência de Monitoramento e Geoprocessamento da FEAM. Obs.: considerar a direção preferencial dos ventos em relação ao posicionamento do equipamento de medição e iniciar o monitoramento em até 90 dias após a concessão desta licença.	Durante a vigência da Licença de Operação.
3	Realizar monitoramento (frequência semestral) de ruído ambiental, que atenda aos limites estabelecidos na Lei Estadual Nº10100/1990. Para a medição e avaliação dos níveis de ruído, incluindo a elaboração do relatório, deverão ser obedecidas as orientações contidas na NBR10151. Enviar relatório anual à GEMOG - Gerência de Monitoramento e Geoprocessamento da FEAM. Obs.: Iniciar o monitoramento em até 90 dias após a concessão desta licença.	Durante a vigência da Licença de Operação.

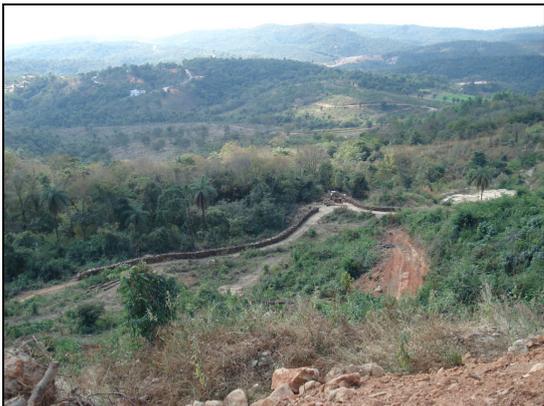
Foto 05. Área de expansão da lavra.

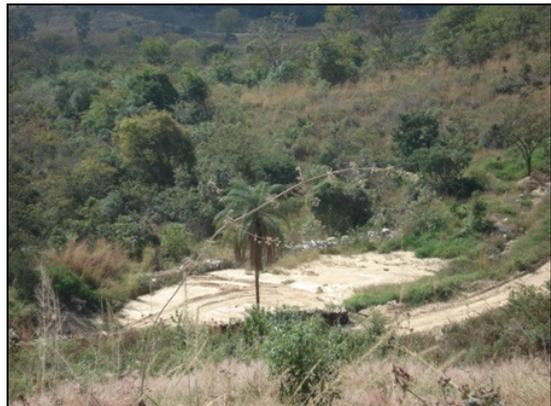
O sistema de drenagem da mina mostrou-se eficiente. A drenagem das vias e da mina é direcionada para duas bacias de contenção de finos.

A drenagem pluvial é feita através de dispositivos de controle como canaletas (laterais das vias de acesso) e diques de contenção de finos. No talvegue abaixo da unidade de beneficiamento existe uma bacia de contenção de sedimentos oriundos do carreamento das águas pluviais. A jusante da área de expansão da frente de lavra está localizado o outro dique para retenção de finos.

Foto 06. Sistema de drenagem da mina (bacia de finos).

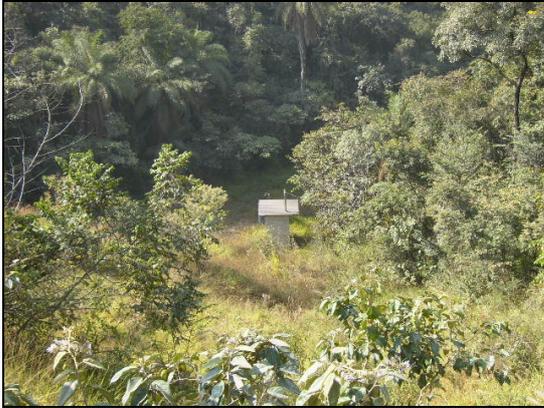
Há uma outorga para captação em poço tubular junto ao IGAM (Portaria 1697/2005), para uma vazão de 2,6m³/hora com validade até 23/11/2010. A água proveniente desse poço é utilizada no abastecimento das instalações da empresa (refeitório e sanitários), na lavagem

O poço tubular se encontra cercado por vegetação e está localizado na base de um talvegue. Foi informado que a vazão outorgada é insuficiente para a umidificação das vias de acesso nos períodos de seca e que, para suprir essa deficiência temporária, o consumo de água é diminuído e algumas vezes se captava água no Córrego Maquiné, que, segundo o empreendedor, encontra-se poluído por esgoto. Não há outorga para essa situação. Durante a vistoria foi verificada a construção de um *SUMP* (bacia escavada na praça de trabalho da frente de lavra) para acumular as águas pluviais, com o objetivo de suprir essa insuficiência hídrica.

Foto 07. Ponto de outorga subterrânea.

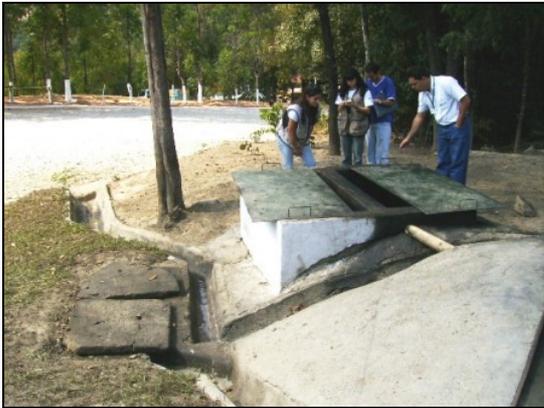
Há um galpão que abriga a oficina mecânica com piso em concreto. A área para lavagem de veículos e equipamentos são distintas e próximas. A primeira possui canaleta periférica de drenagem que direciona os efluentes para caixas de decantação de óleos e graxas – CDOG, conforme foto 09. Esse sistema é antigo e inadequado. Um novo sistema de separação de água e óleo (SAO) foi instalado para substituir o antigo, que ainda se encontra em funcionamento. Assim, o antigo sistema deve ser totalmente desativado e a canaleta que direciona o fluxo de efluente da lavagem de veículos deve ser conectada ao SAO (sistema novo). O novo sistema foi considerado subdimensionado e funcionando de maneira incorreta já que a última caixa do sistema apresentava visualmente grande quantidade de óleo, no momento da vistoria. Será pedida a adequação do SAO como condicionante.

Foto 09. Sistema de contenção de efluentes oleosos.

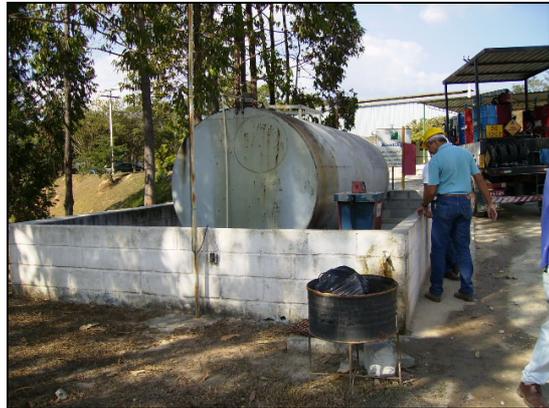
Há um tanque aéreo (15.000 l - diesel) com a respectiva bomba de abastecimento no interior da sua bacia de contenção. O chão da bacia está impermeabilizado com concreto e toda a estrutura cercada por uma canaleta de drenagem. A água pluvial é direcionada a uma caixa de passagem com válvula e, em seguida, deságua em um talvegue (drenagem pluvial). Diante do exposto, verifica-se que o posto de abastecimento necessita de algumas adequações, que serão exigidas mediante condicionante.

Foto 10. Tanque de abastecimento aéreo.

4	Readequar a área do tanque de abastecimento aéreo e adjacências, de acordo com NBR17505 (Instalar SAO para receber o efluente da rede de drenagem, já existente, do posto de abastecimento; Retirar a bomba de abastecimento da área interna da bacia de contenção do tanque e instalá-la em área externa à bacia de contenção, incluindo SUMP específico e cobertura; Impermeabilizar piso da área de abastecimento destinada ao veículo.) Apresentar ART do responsável por estas adequações.	120 dias a partir da concessão desta licença
5	Desativar a antiga caixa de decantação de óleo e graxas (CDOG), recolher e dispor o lodo residual adequadamente, informando e comprovando a sua destinação. Readequar o sistema separador de água e óleo (SAO) novo de acordo com o volume de efluentes gerados e segundo normas e legislação ambientais vigentes. Apresentar ART do responsável pelo projeto e pela execução da adequação.	60 dias a partir da concessão desta licença.

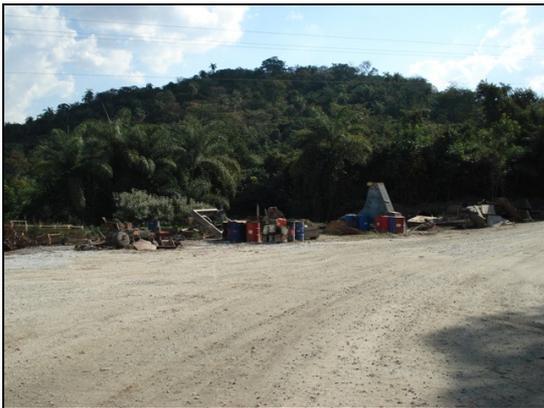
A sucata é armazenada em uma área a céu aberto e em solo exposto, próxima à oficina até que seja vendida ou doada a terceiros. É recomendada a adequação desse armazenamento.

Foto 11. Estoque de sucata.

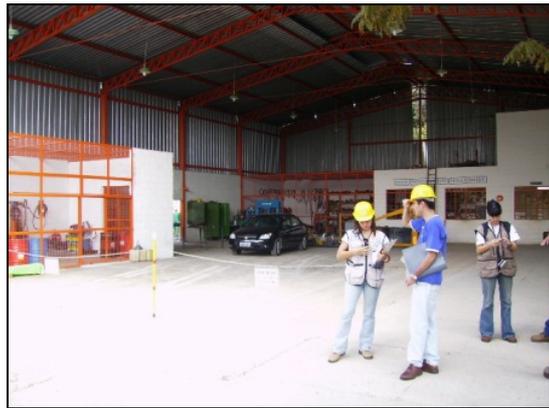
Foto 12. Vista das instalações.
