PARECER ÚNICO 259/2008
Indexado ao(s) Processo(s)

Licenciamento Ambiental N° 00598/2001/004/2008	Licença de Operação
Outorga Superficial: Portaria 00659/2006	VALIDADE: 6 anos
APEF N°: Não há Processo Específico	DNPM: 830515/2001
Reserva Legal: Matrícula 6.409, Livro No. 2 – Ficha 01 / Registro de Imóveis de Pitangui (24 de agosto de 2005)	URC Paraopeba

Empreendimento: Pecuária Mo rrinhos Ltda	
CNPJ: 19.626.696/0001-94	Município: Papagaio

Código DN 74/04	Descrição	Classe
A-02-06-3	Lavra a Céu Aberto com ou sem Tratamento de Rochas Ornamentais (Ardósia) e de Revestimentos	3

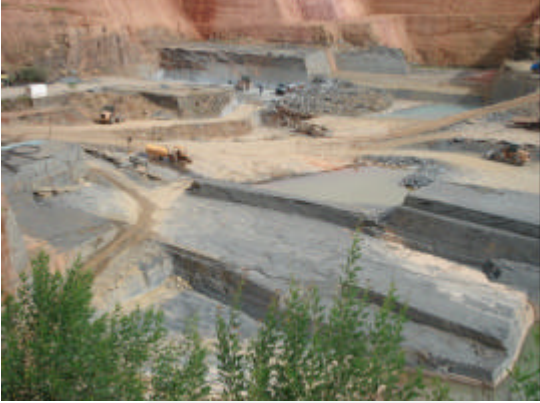
Foto 01. Vista da cava e frentes de lavra.

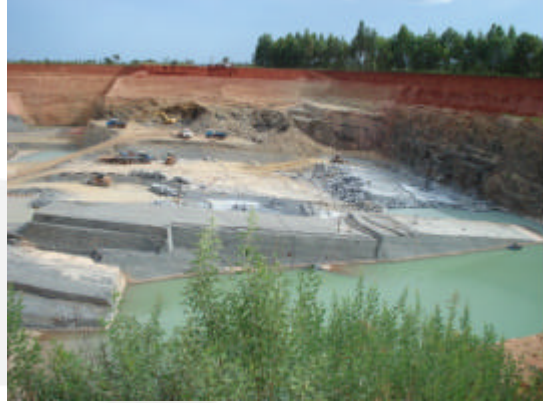
Foto 02. Vista da cava e de sump em 1º plano para reutilização de água em circuito fechado.

A polpa proveniente da ação da água no resfriamento das serras no corte das placas da rocha é direcionada à frente de lavra desativada (*sump*). Em momento oportuno, todo o sedimento acumulado deve ser disposto na pilha de estéril. A conformação da cava não possibilita o extravasamento de água pluvial.

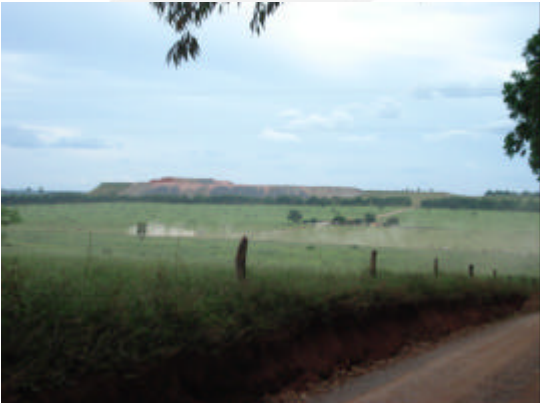
Foto 03. Vista da pilha de estéril a partir da via de acesso ao empreendimento.

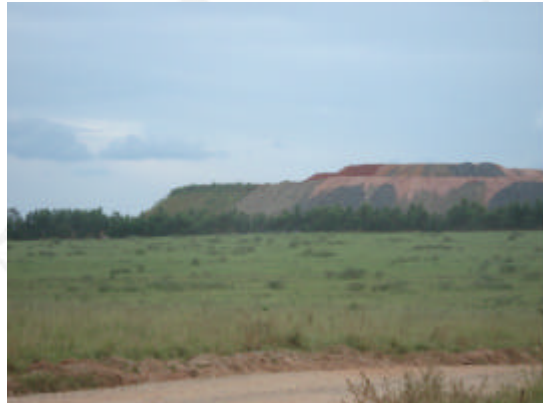
Foto 04. Detalhe da pilha em construção (todas as fases) e com cortina arbórea na base.

- A berma e o piso da pilha no seu topo estão com inclinação negativa (para o centro da estrutura), o que impede a formação de lâminas d'água que possam descer livremente sobre o talude e também permite direcionar a infiltração;
- Foi construída uma leira na face externa da berma o que também permite direcionar adequadamente a drenagem;
- A disposição do rejeito e estéril (rocha e solo) em camadas de material grosso sob material fino permite maior estabilidade à pilha;
- Os terraços em nível no entorno da base da pilha servem para conter sedimentos carreados e promover a infiltração da lâmina d'água que é forçada a diminuir sua velocidade.

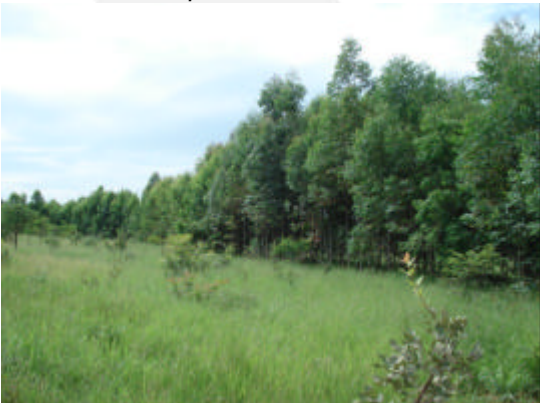
Foto 05. Detalhe da cortina arbórea de eucalipto próxima à base da pilha.

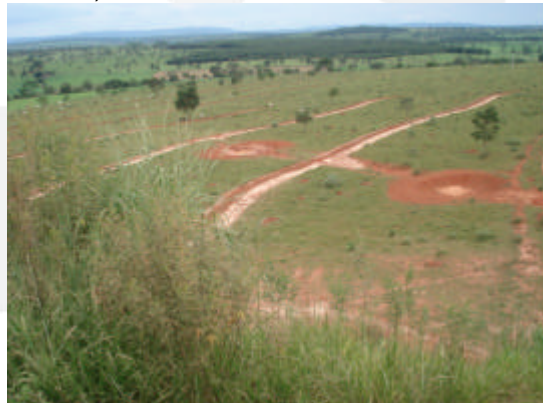
Foto 06. Utilização de terraços em nível em torno da pilha para drenagem no solo das águas superficiais.

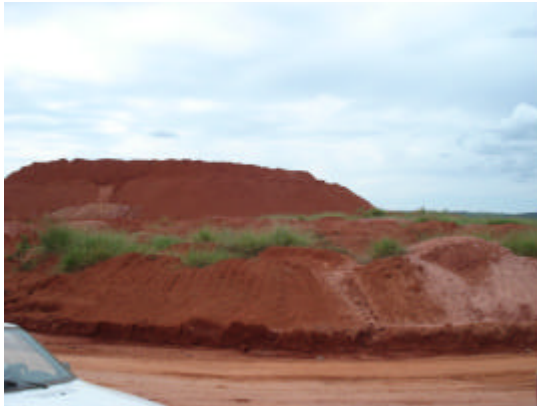
Foto 07. Estoque de solo vegetação sobre a pilha a ser usado na sua recuperação.

Emissão de poeira da pilha de estéril devido ao atrito com vento. Como medida mitigadora, está sendo realizado o recapeamento da pilha com solo vegetal e plantio com vegetação rasteira e depois com espécies arbóreas nativas. Há também uma cortina arbórea de eucalipto próxima à base da pilha que além de reter o pó em suspensão, reduz o impacto visual e os ruídos do basculamento do rejeito.

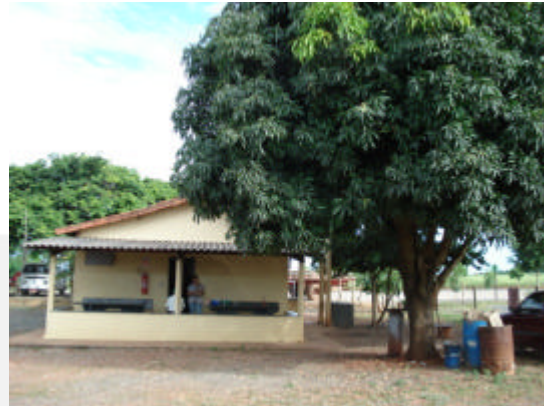
Foto 08. Vista das instalações dos empregados (dormitório, sanitário e cozinha).

Instalações como refeitório (há caixa de gordura), alojamentos e sanitários foram consideradas satisfatórias.

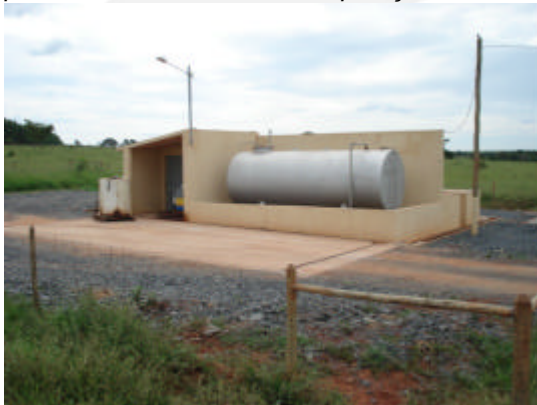
Foto 09. Vista do tanque aéreo e respectiva bomba de abastecimento.

O reservatório horizontal é aéreo, toda a estrutura de armazenamento e abastecimento está sobre piso de concreto armado com inclinação adequada, há canaletas periféricas para direcionar os efluentes à CASOA (Caixa Separadora de Água e Óleo).

O tanque de combustível está junto ao posto de abastecimento e manutenção e possui muro de contenção contra vazamento e válvula para escoamento de água pluvial eventualmente acumulada. O piso da área de abastecimento está impermeabilizado com cimento e cercado por canaletas periféricas que direcionam os efluentes para a caixa separadora de óleos e água (CSOA). Há também uma rampa de manutenção e lavagem de máquinas e veículos que possui sistema drenagem ligado à caixa separadora. Galões de combustível e graxa estão sobre piso impermeabilizado e com drenagem para a CSOA. Toda a estrutura de armazenamento e abastecimento está devidamente isolada com cerca e sinalizada com placas de advertência.

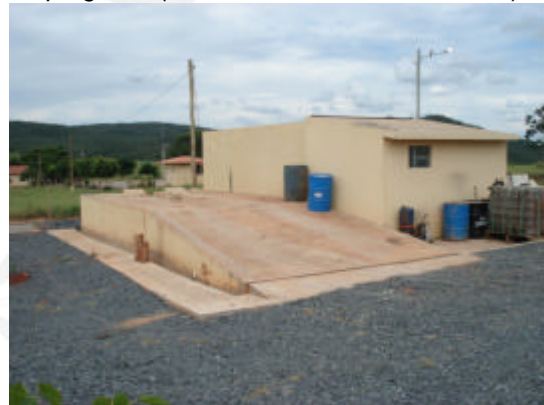
Foto 10. Vista da estrutura de lavagem e manutenção de equipamentos.

Esta estrutura faz parte da citada anteriormente. É utilizada para a troca de óleo das máquinas e veículos. É formada por rampa inclinada com fosso central, há piso impermeabilizado e canaletas laterais interligadas à CSOA.

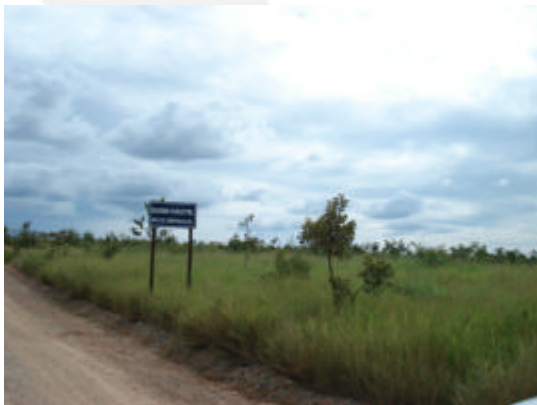
Foto 11. Vista da área destinada à compensação florestal, contígua a um dos fragmentos de reserva legal.

Há uma medida de compensação florestal: uma área de reflorestamento foi destinada na fazenda. A mesma é contígua a um dos fragmentos de reserva legal e está em fase de reabilitação. As mudas de espécies arbóreas nativas têm desenvolvido satisfatoriamente conforme verificado na vistoria.
