PARECER ÚNICO Nº 027/2015 (SIAM: 0361478/2015)

INDEXADO AO PROCESSO: Licenciamento Ambiental	PA COPAM: 00240/2001/005/2014	SITUAÇÃO: Indeferimento Sugestão pelo indeferimento
FASE DO LICENCIAMENTO: Revalidação da Licença de Operação		VALIDADE DA LICENÇA: Não há.

EMPREENDEDOR: Brembo do Brasil Ltda.	CNPJ: 03.645.767/001-66	
EMPREENHIMENTO: Brembo do Brasil Ltda.	CNPJ: 03.645.767/001-66	
MUNICÍPIO: Betim - MG	ZONA: Urbana	
COORDENADAS GEOGRÁFICAS LAT/Y 19° 59'38,49"	LONG/X 44°10'49.88"	
LOCALIZADO EM UNIDADE DE CONSERVAÇÃO:		
<input type="checkbox"/> INTEGRAL	<input type="checkbox"/> ZONA DE AMORTECIMENTO	
<input type="checkbox"/> USO SUSTENTÁVEL	<input checked="" type="checkbox"/> NÃO	
BACIA FEDERAL: Rio São Francisco	BACIA ESTADUAL: Rio Paraopeba	
UPGRH: SF3 - CBH do Rio Paraopeba	SUB-BACIA: Córrego Lava-Pés	
CÓDIGO: B-0905-9	ATIVIDADE OBJETO DO LICENCIAMENTO (DN COPAM 74/04): Fabricação de Peças e Acessórios para veículos rodoviários, ferroviários e aeronaves	CLASSE 5
RESPONSÁVEL TÉCNICO: Anna Angélica Souza Maciel		REGISTRO: CRBIO 62016/04
RELATÓRIO DE VISTORIA: 48941/2014		DATA: 24/10/2014

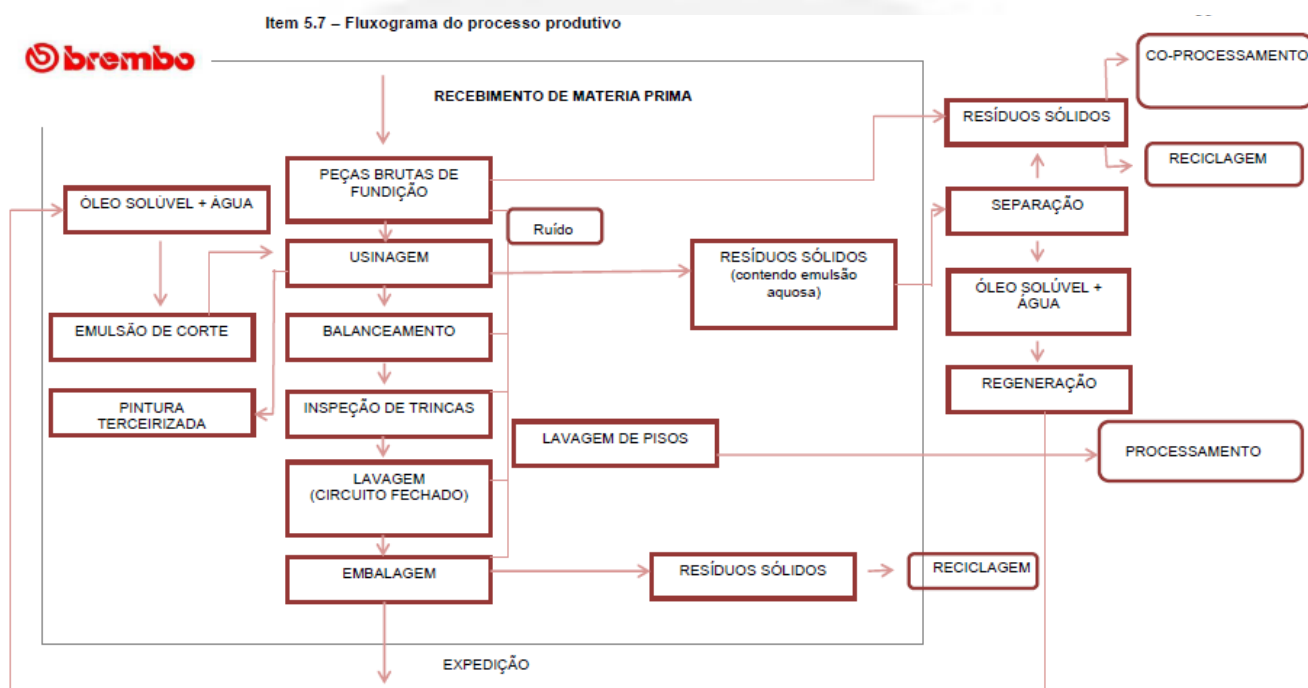
Figura 2: Fluxograma produtivo do empreendimento Brembo do Brasil Ltda. Fonte: RADA/2014

Consoante se observa pelo fluxograma exposto acima, o empreendimento inicia seu processo produtivo com o recebimento de peças brutas da fundição – sendo esse material a única fonte de matéria-prima para o processo.

O primeiro processo no fluxo de produção é a Usinagem, etapa na qual há o desbaste com a geração de resíduos sólidos contendo emulsão aquosa (devido ao uso de uma mistura de óleo mineral sintético e água). O fornecimento do fluido supracitado (mistura de óleo mineral e água) é realizado por meio de um sistema centralizado em que há a recirculação perene do mesmo. Acaso haja descarte, o fluido é tratado na unidade de tratamento de efluentes industriais da empresa, podendo ainda, ser regenerado e retornado para o processo.

Em seqüência no processo, há ainda as etapas de Balanceamento, Inspeção de trincas, Lavagem (que ocorre em sistema fechado) e a Embalagem. Nesta última etapa há a geração de resíduos sólidos que são destinados à reciclagem e, depois de embalados, os produtos são expedidos para os respectivos consumidores.

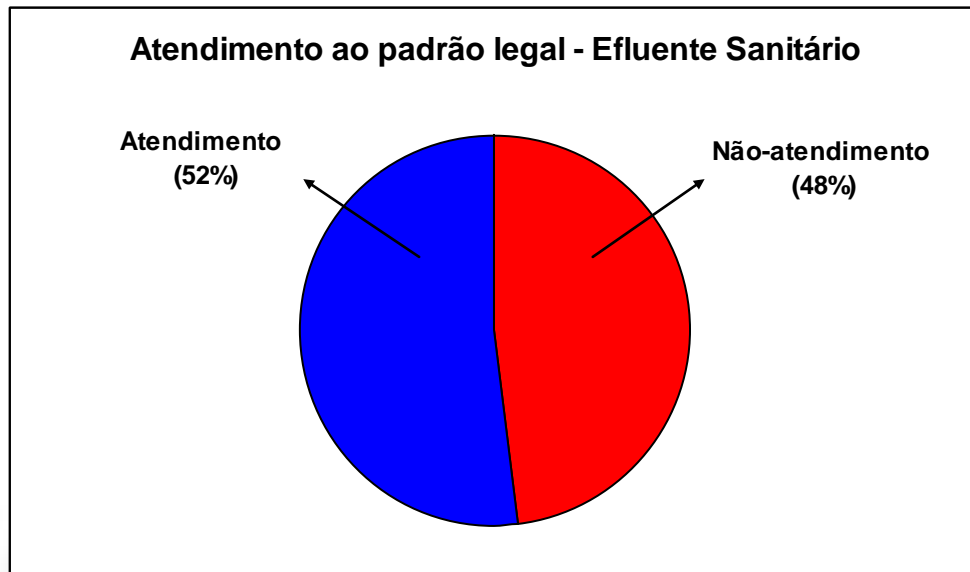
Figura 3: Situação do atendimento à legislação ambiental dos parâmetros químicos do efluente sanitário. **Erro! Vínculo não válido.**

Consoante conclusão retirada do gráfico acima, apesar de haver o envio de 94,74% dos relatórios condicionados no período analisado, o empreendimento não cumpriu o dever de garantir a eficácia do tratamento dos efluentes sanitários a fim de enquadramento dos mesmos nos limites legais aplicáveis.

Assim, a despeito da necessidade de enquadramento legal não estar expressamente condicionada, essa se soma à não presença de informações condicionadas como a análise crítica necessária em todos os relatórios, número de empregados, dados da produção industrial, bem como à não entrega de 3 relatórios não justificados e à não apresentação de planos de ações específicos para cada ocorrência conforme estipulado no texto da Deliberação COPAM de nº. 165/2011. Registra-se, também, que houve dificuldade de esclarecimentos por parte do empreendedor quanto à atual destinação dada para o efluente sanitário. Em suma, opina-se pelo não cumprimento da condicionante de nº. 01.

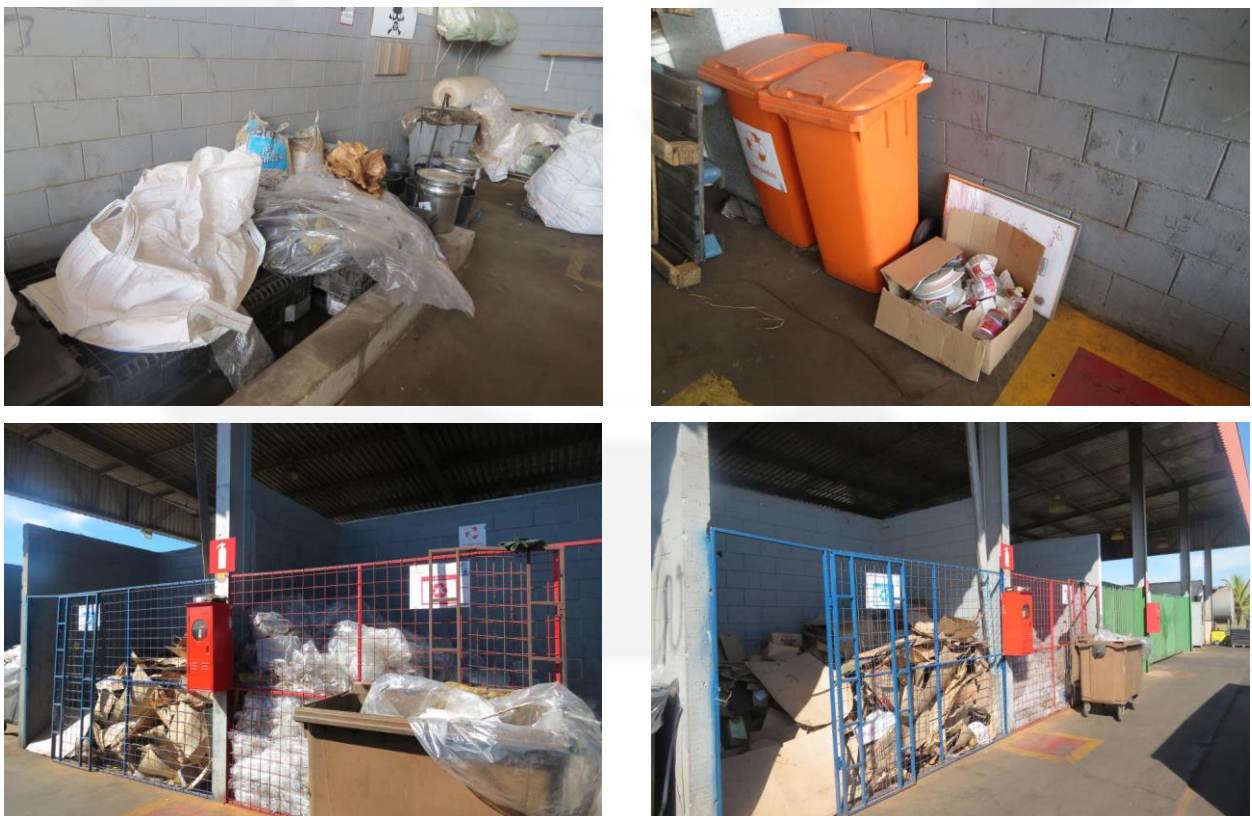
Em vistoria foi constada a existência de infraestrutura para armazenamento temporário dos resíduos sólidos gerados. Segundo informações contidas no RADA/2013, a geração dos resíduos abrange tipos classificados na Classe I ou II-A conforme a norma ANBT NBR 10004.

A Classe I, resíduos perigosos, possui sua geração estimada em 196 kg por unidade de peça produzida e a Classe II-A, resíduos não perigosos não inertes, possui sua geração estimada em 60,7kg de resíduos por peça produzida. Os resíduos destinados para reciclagem como papel, papelão e plástico não apresentam grandes variações na quantidade gerada, apresentando uma média de cerca de 0,35 ton/mês (dado cuja referência é o 1º semestre de 2013).

Figura 4: Armazenamento temporário dos resíduos sólidos gerados na empresa Brembo do Brasil.

Insta ressaltar que o controle dos resíduos está condicionado na Licença a ser revalidada e a situação é comentada no item 8.1.
