PARAOPEBA

Informativo Especial - Rompimento da Barragem da Mina
Córrego do Feijão em Brumadinho

08/02/2019

Elaborado pela Gerência de Monitoramento Hidrometeorológico e Eventos Críticos - GMHEC

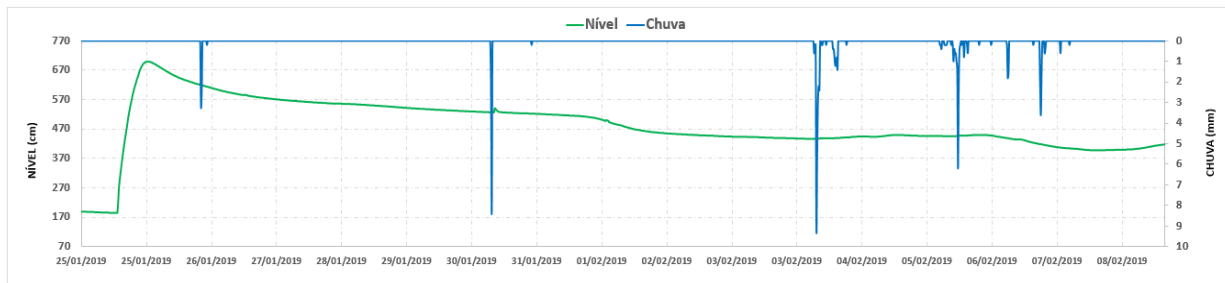
Estação Alberto Flores – Código 40740000 – Calha do rio Paraopeba

78,2 mm

(Acumulado de chuva desde o rompimento da barragem)

699 cm

(Nível máximo atingido desde o rompimento da barragem)

281 cm

(Nível médio de janeiro – Considerando série histórica de 1964 a 2018)

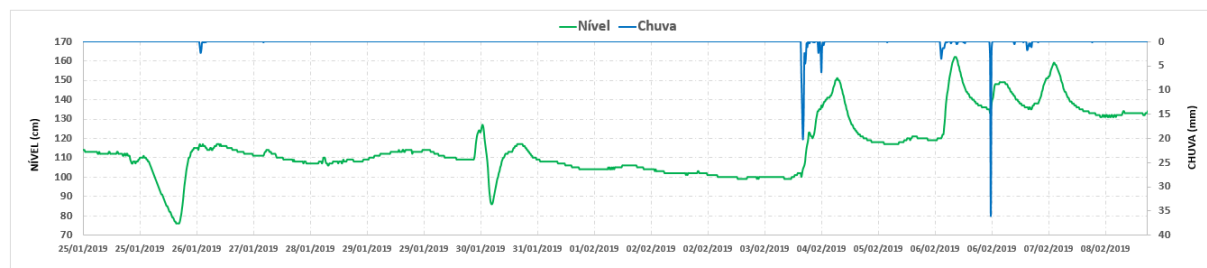
Estação Ponte Nova do Paraopeba – Código 40800001 – Calha do rio Paraopeba

158,6 mm

(Acumulado de chuva desde o rompimento da barragem)

162 cm

(Nível máximo atingido desde o rompimento da barragem)

200 cm

(Nível médio de janeiro – Considerando série histórica de 1937 a 2018)
