PARAOPEBA

Informativo Especial - Rompimento da Barragem da Mina
Córrego do Feijão em Brumadinho

10/02/2019

Elaborado pela Gerência de Monitoramento Hidrometeorológico e Eventos Críticos - GMHEC

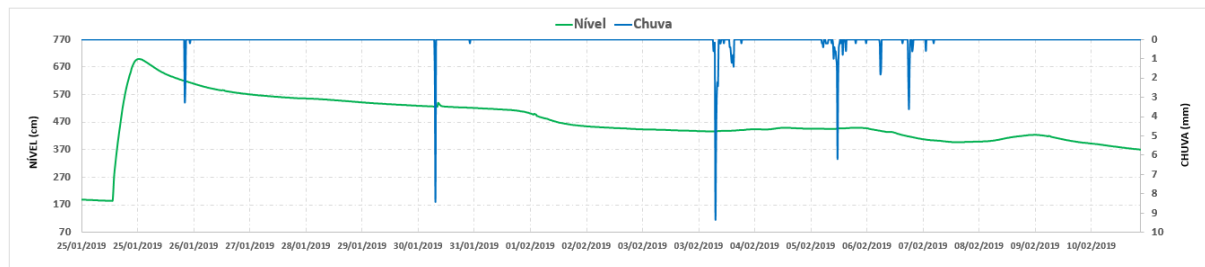
Estação Alberto Flores – Código 40740000 – Calha do rio Paraopeba

78,2 mm

(Acumulado de chuva desde o rompimento da barragem)

699 cm

(Nível máximo atingido desde o rompimento da barragem)

281 cm

(Nível médio de janeiro – Considerando série histórica de 1964 a 2018)

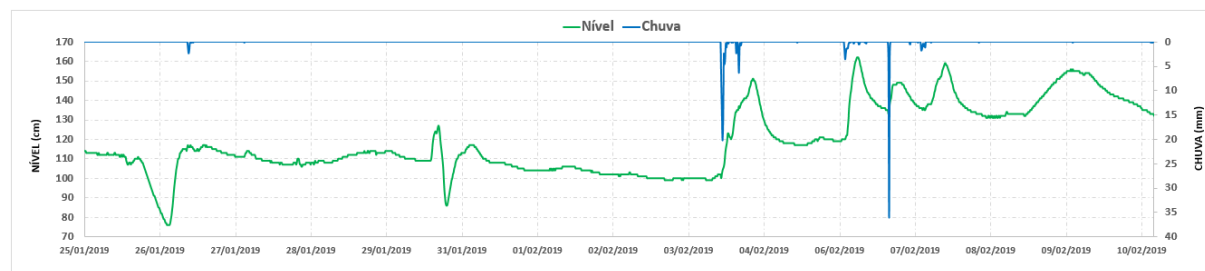
Estação Ponte Nova do Paraopeba – Código 40800001 – Calha do rio Paraopeba

159,4 mm

(Acumulado de chuva desde o rompimento da barragem)

162 cm

(Nível máximo atingido desde o rompimento da barragem)

200 cm

(Nível médio de janeiro – Considerando série histórica de 1937 a 2018)
