# PARAOPEBA

Informativo Especial - Rompimento da Barragem da Mina  
Córrego do Feijão em Brumadinho

13/02/2019

Elaborado pela Gerência de Monitoramento Hidrometeorológico e Eventos Críticos - GMHEC

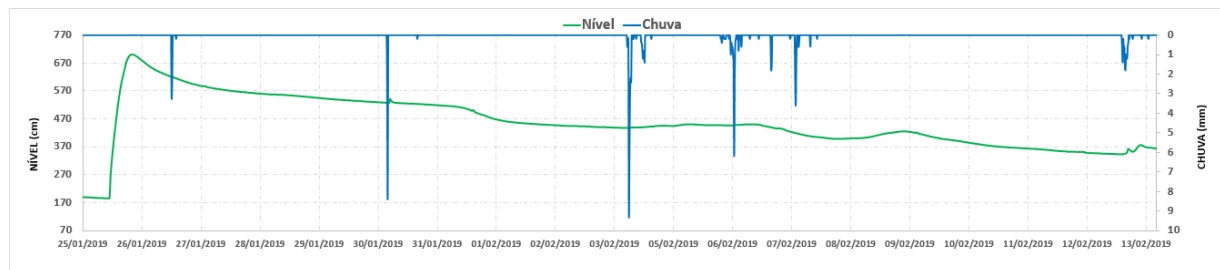
## Estação Alberto Flores – Código 40740000 – Calha do rio Paraopeba

**90,2 mm**

(Acumulado de chuva desde o rompimento da barragem)

**699 cm**

(Nível máximo atingido desde o rompimento da barragem)

**281 cm**

(Nível médio de janeiro – Considerando série histórica de 1964 a 2018)

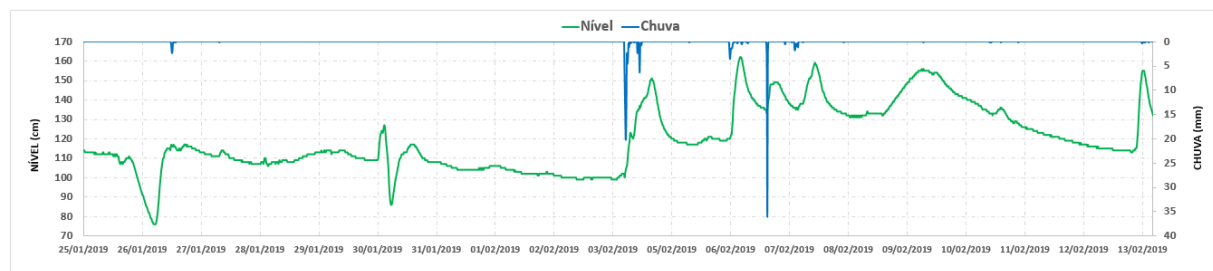
## Estação Ponte Nova do Paraopeba – Código 40800001 – Calha do rio Paraopeba

**161,4 mm**

(Acumulado de chuva desde o rompimento da barragem)

**162 cm**

(Nível máximo atingido desde o rompimento da barragem)

**200 cm**

(Nível médio de janeiro – Considerando série histórica de 1937 a 2018)

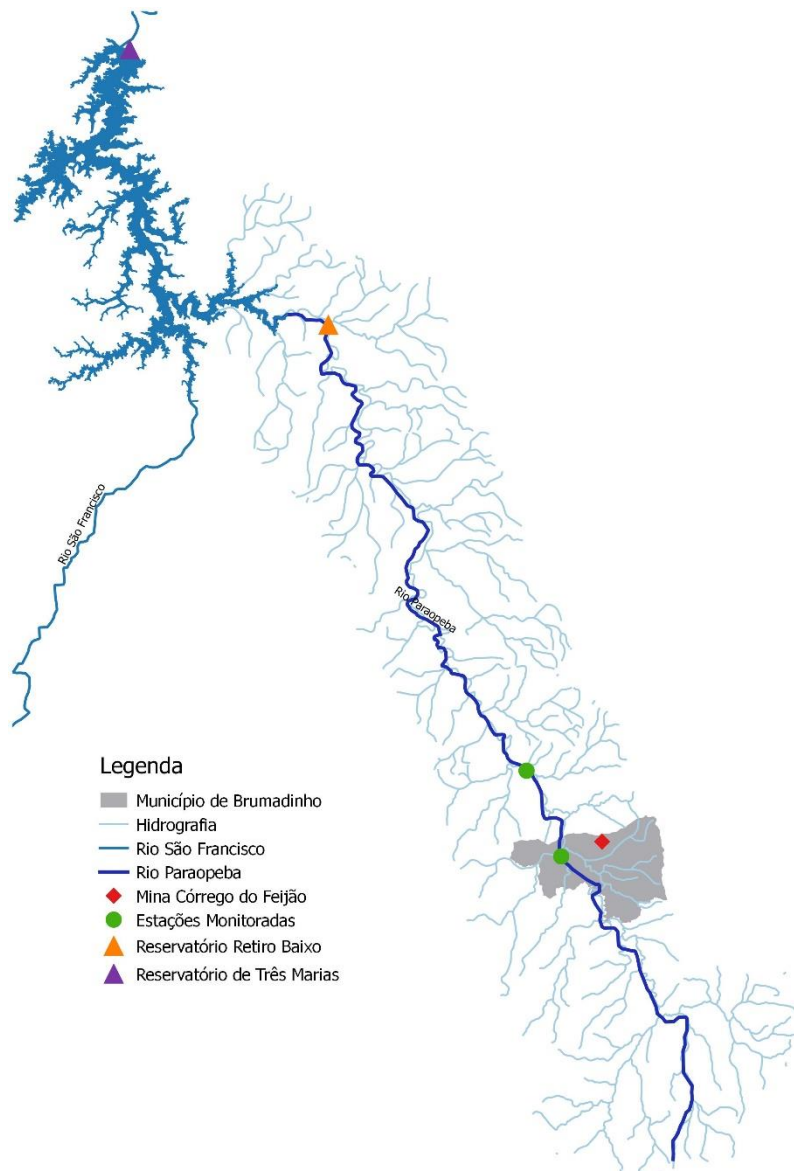
**Pluma de rejeitos:** O aspecto visual do rio Paraopeba indica mancha de coloração mais intensa ao longo do trecho que corta o município de Paraopeba e se estendendo para trechos a jusante. Informações adicionais pode ser consultada no informativo sobre a qualidade da água.
