PARAOPEBA

Informativo Especial - Rompimento da Barragem da Mina
Córrego do Feijão em Brumadinho

17/02/2019

Elaborado pela Gerência de Monitoramento Hidrometeorológico e Eventos Críticos - GMHEC

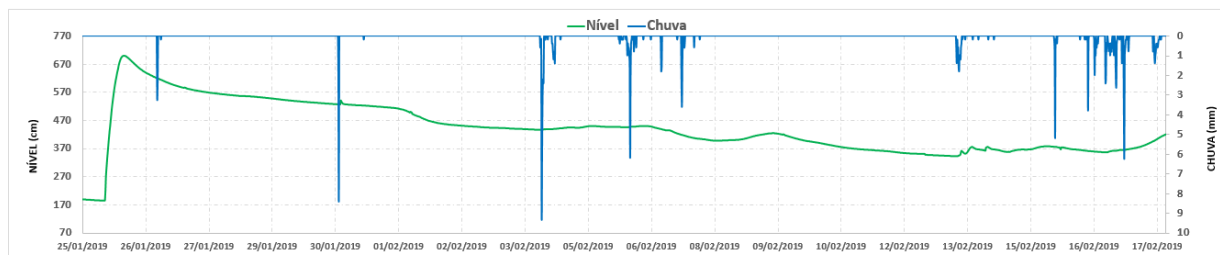
Estação Alberto Flores – Código 40740000 – Calha do rio Paraopeba

151,0 mm

(Acumulado de chuva desde o rompimento da barragem)

699 cm

(Nível máximo atingido desde o rompimento da barragem)

281 cm

(Nível médio de janeiro – Considerando série histórica de 1964 a 2018)

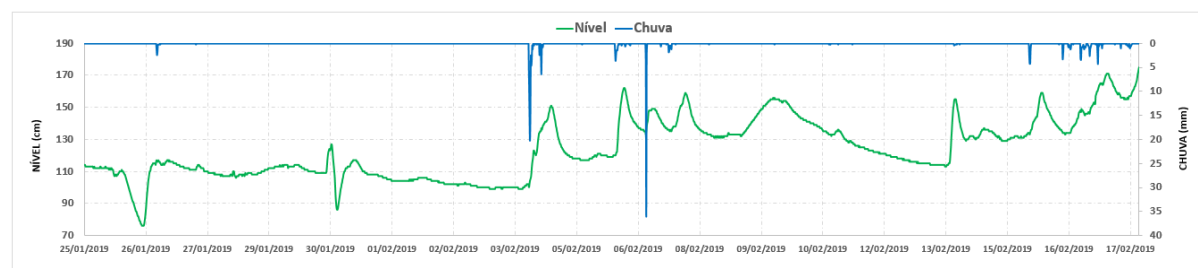
Estação Ponte Nova do Paraopeba – Código 40800001 – Calha do rio Paraopeba

222,4 mm

(Acumulado de chuva desde o rompimento da barragem)

162 cm

(Nível máximo atingido desde o rompimento da barragem)

200 cm

(Nível médio de janeiro – Considerando série histórica de 1937 a 2018)
