# PARAOPEBA

Informativo Especial - Rompimento da Barragem da Mina  
Córrego do Feijão em Brumadinho

19/02/2019

Elaborado pela Gerência de Monitoramento Hidrometeorológico e Eventos Críticos - GMHEC

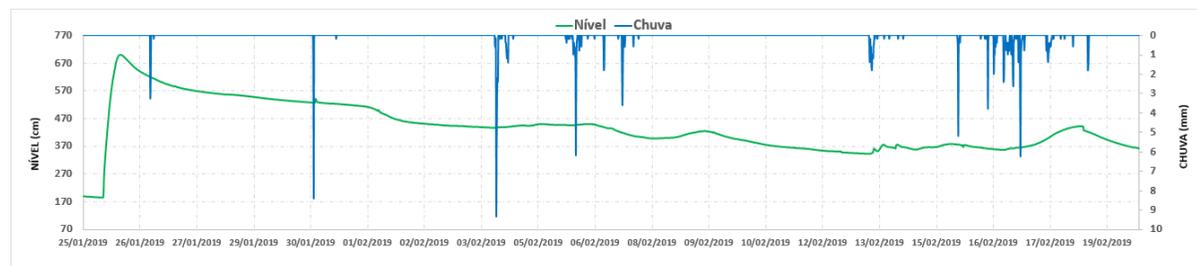
## Estação Alberto Flores – Código 40740000 – Calha do rio Paraopeba

**159,0 mm**

(Acumulado de chuva desde o rompimento da barragem)

**699 cm**

(Nível máximo atingido desde o rompimento da barragem)

**281 cm**

(Nível médio de fevereiro – Considerando série histórica de 1964 a 2018)

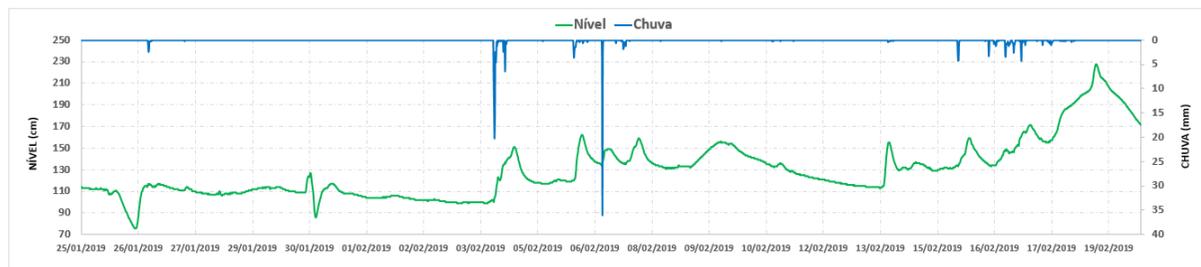
## Estação Ponte Nova do Paraopeba – Código 40800001 – Calha do rio Paraopeba

**223,8 mm**

(Acumulado de chuva desde o rompimento da barragem)

**224 cm**

(Nível máximo atingido desde o rompimento da barragem)

**200 cm**

(Nível médio de fevereiro – Considerando série histórica de 1937 a 2018)

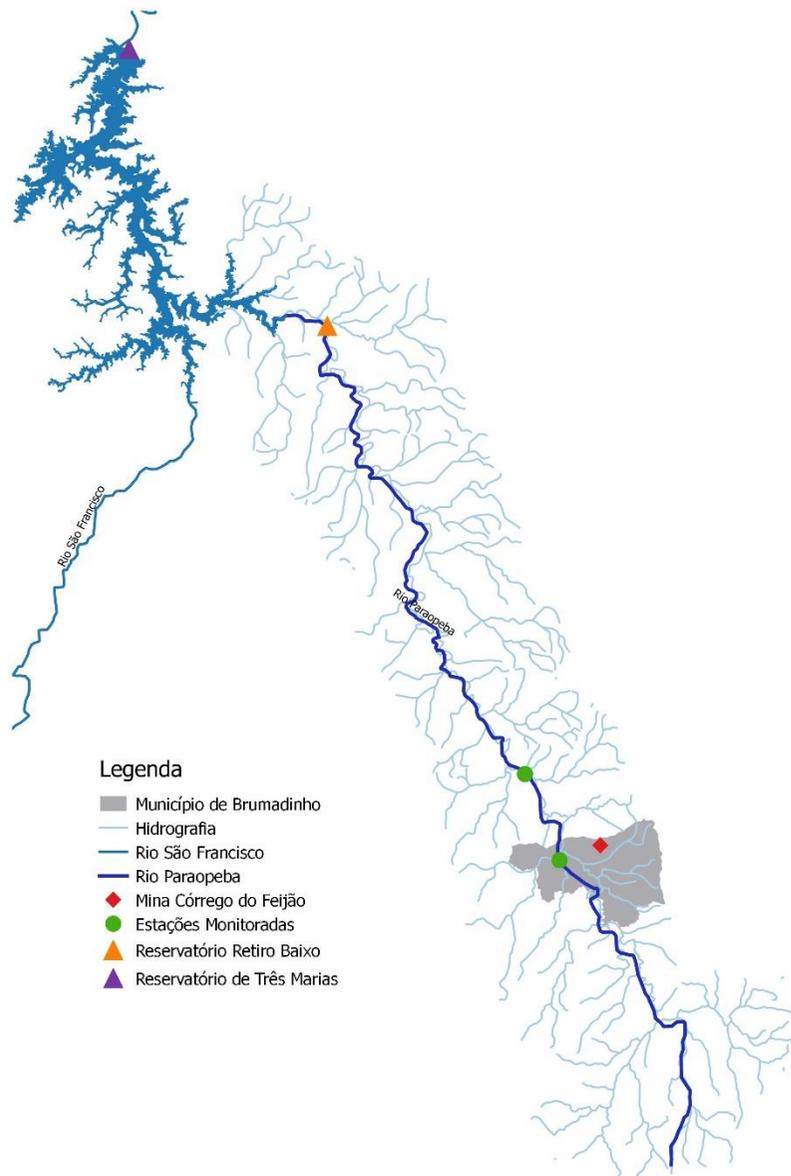
**Pluma de rejeitos:** O aspecto visual do rio Paraopeba indica mancha de coloração mais intensa ao longo do trecho que corta o município de Paraopeba e se estendendo para trechos a jusante. O aumento das precipitações, no entanto, pode influenciar na determinação precisa dos limites da pluma de turbidez oriunda de Brumadinho. Informações adicionais podem ser consultadas no informativo sobre qualidade da água.
