GOVERNO DO ESTADO DE MINAS GERAIS
Secretaria de Estado de Meio Ambiente e Desenvolvimento Sustentável
Subsecretaria de Regularização Ambiental – Supram Central Metropolitana

PARECER ÚNICO nº 44/2020 (Protocolo SIAM nº 0153676/2020)

INDEXADO AO PROCESSO:	PA COPAM:	SITUAÇÃO:
Licenciamento Ambiental	12193/2009/005/2016	Sugestão pelo Indeferimento
FASE DO LICENCIAMENTO:	Revalidação de Licença de Operação – RVLO

EMPREENDEDOR:	Tear Têxtil IND. e Com. LTDA	CNPJ:	03.123.987./0001-20
EMPREENDIMENTO:	Tear Têxtil Ind. e Com. LTDA	CNPJ:	03.123.987./0001-20
MUNICÍPIO(S):	Paraopeba	ZONA:	Urbana
LOCALIZADO EM UNIDADE DE CONSERVAÇÃO:			
<input type="checkbox"/> INTEGRAL	<input checked="" type="checkbox"/> ZONA DE AMORTECIMENTO	<input type="checkbox"/> USO SUSTENTÁVEL	<input type="checkbox"/> NÃO

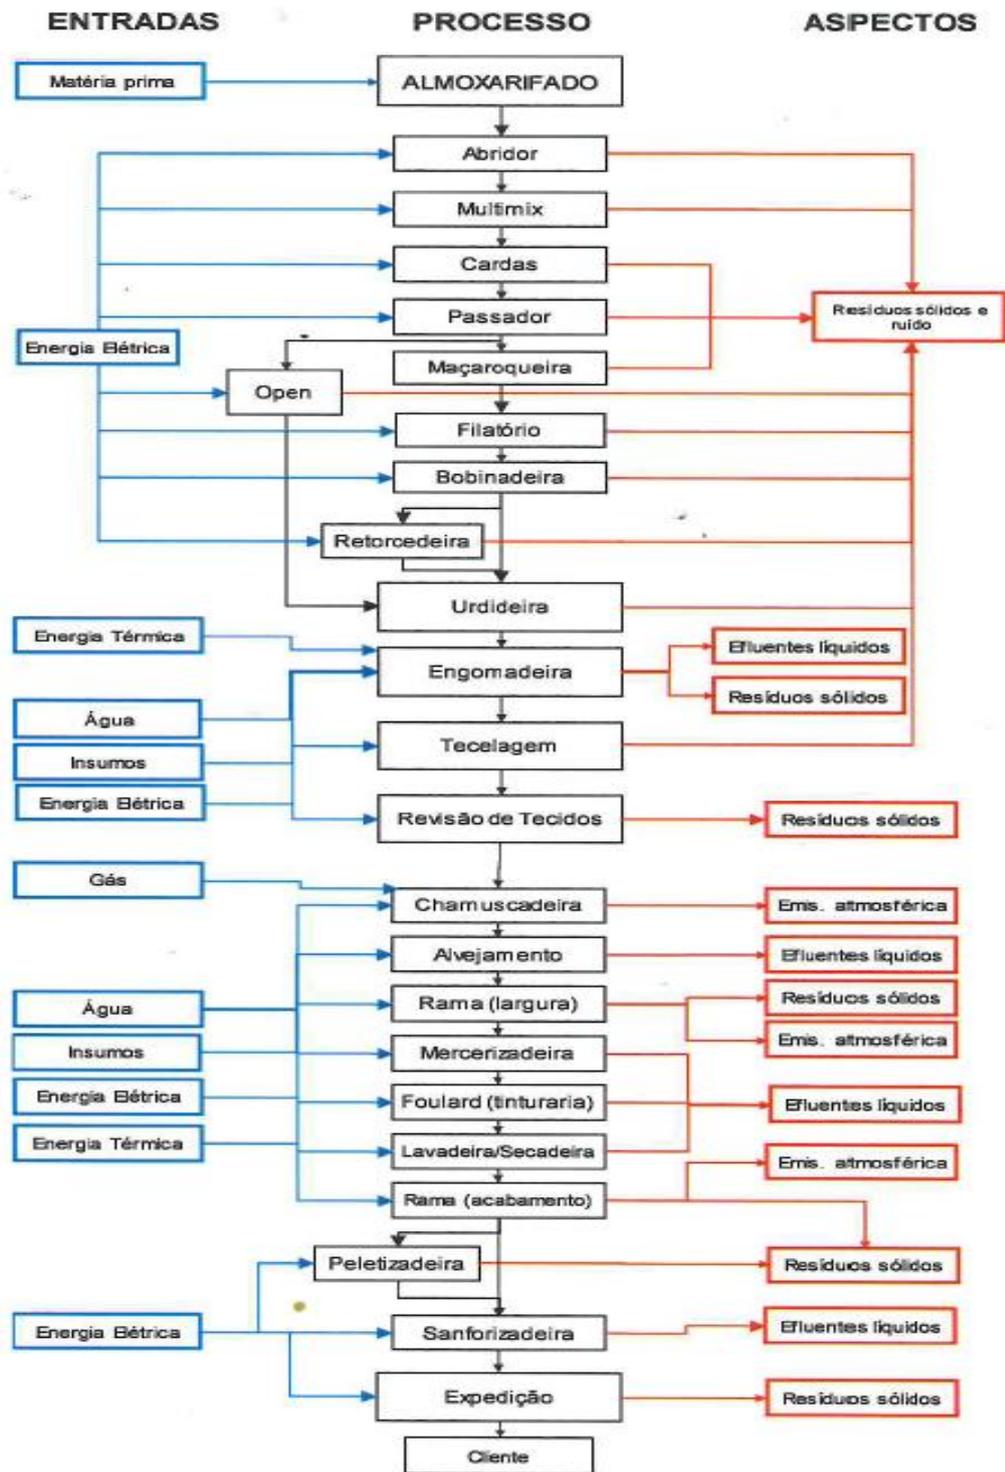
Figura 02: Fluxograma do processo produtivo tecido liso – constantes nos autos do processo 12193/2009/005/2016

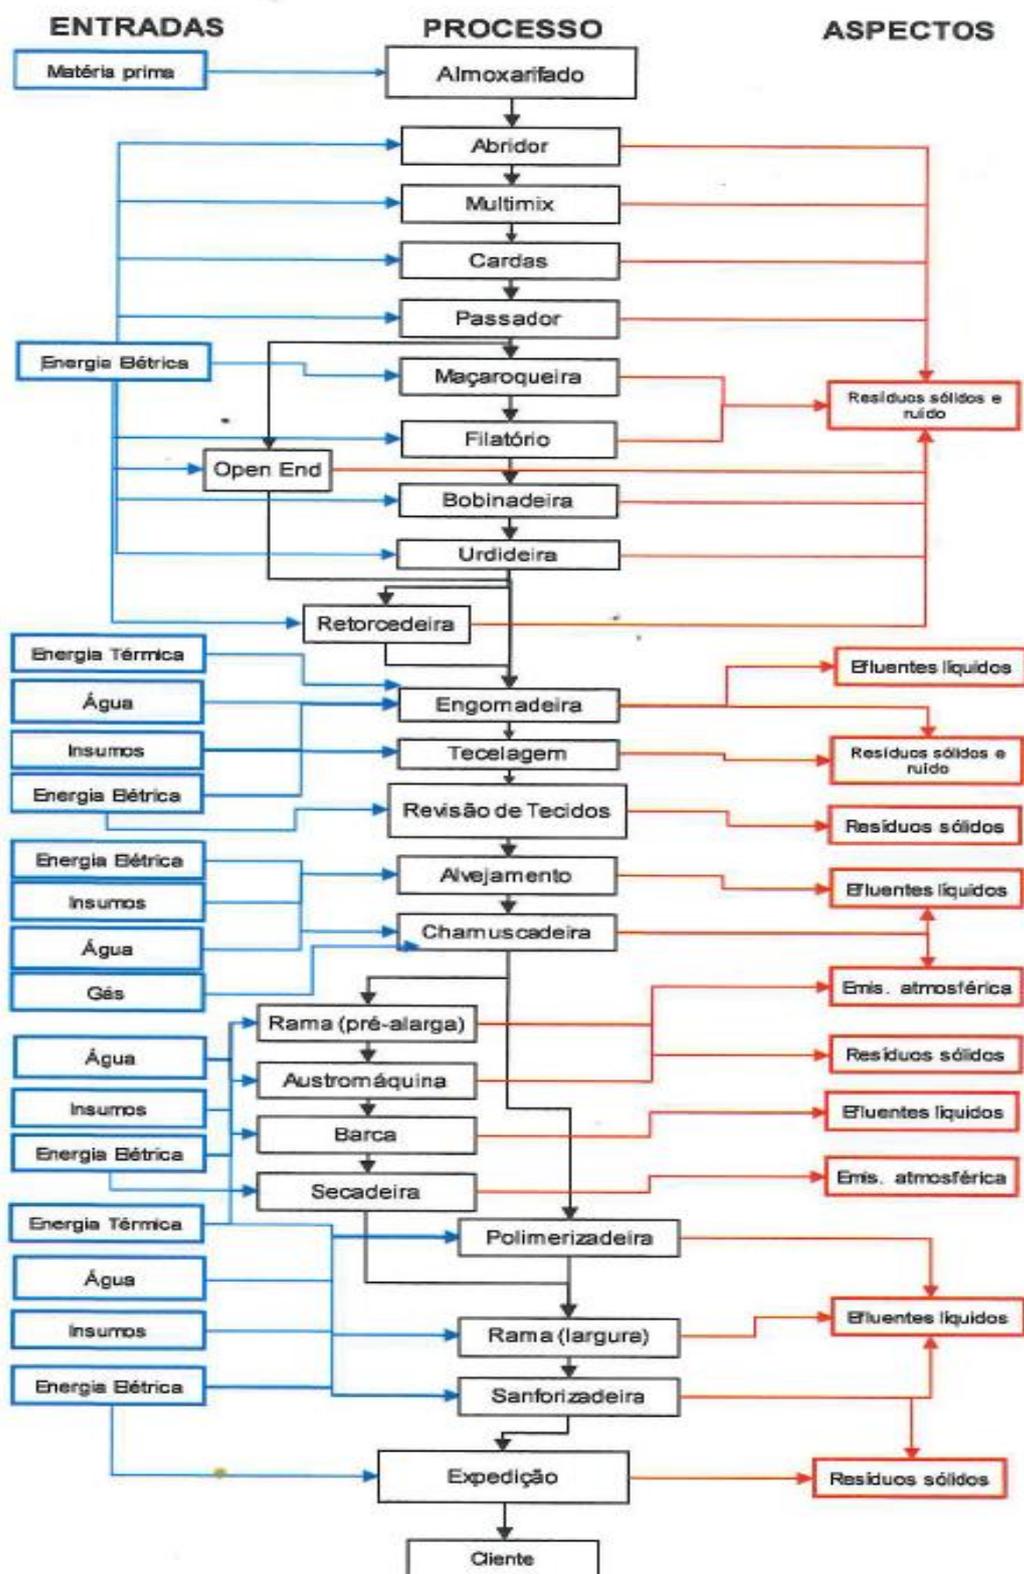
Figura 03: Fluxograma do processo produtivo tecido estampado – constantes nos autos do processo 12193/2009/005/2016

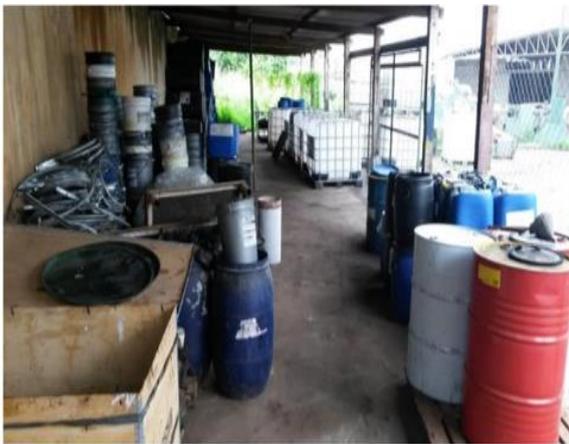
Quanto aos resíduos sólidos, em vistoria, verificou-se que há coletores separados por tipo de resíduos no empreendimento. Em relação aos produtos químicos, estes são acondicionados em local coberto, concretado e cercado, segundo AF nº 104638/2018. Verificou-se também que o local de disposição temporário de resíduos classe I é coberto, concretado e fechado por uma tela.

Entretanto, foi constatado nesta vistoria, que o local de disposição de resíduos precisava ser ampliado, pois não comportava as sucatas maiores, que estavam dispostas em local aberto e em solo exposto, além de retalhos de tubulação, papelão e rolos.

Foto 01. Depósito temporário de resíduos

Em resposta às informações complementares solicitadas no OF. nº 2046/2018, o empreendedor apresentou relatório fotográfico demonstrando que os contêineres vazios foram retirados do pátio e estão sendo armazenados sob o telhado de depósito

de lenhas, com cobertura e piso impermeável. Ademais, uma área coberta está sendo usada para guarda de equipamentos de grandes volumes e um novo depósito para armazenamento de papel/papelão, coberto e piso concretado.

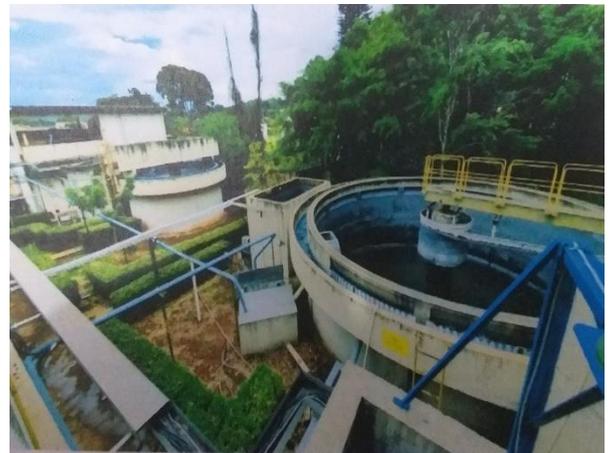
Na vistoria constatou-se que o sistema de tratamento da ETE envolve processos físico-químicos e biológicos, através de lodo ativado com areação. O processo é dividido em: 1) pré-tratamento: remoção de material sólido (fiapos, sacos plásticos, etc) através de gradeamento; 2) Tratamento primário: etapa de equalização, que recebe em média 32 m³/h de efluente industrial e sanitário. Nessa etapa, o efluente chega com PH alto, sendo neutralizado com CO₂ proveniente das caldeiras; 3) Tratamento secundário: tanque de areação, onde ocorre remoção da matéria orgânica através de processo biológico; 4) Tratamento terciário: remoção final dos sólidos suspensos oriundos do tratamento secundário em tanques de decantação, seguida pela adensação do lodo formado na etapa anterior e processo de deságue deste por prensa.

No final do processo da ETE, todo o lodo é prensado e disposto em caçambas e, posteriormente, a sua destinação final é o aterro licenciado Essensis/Betim. Essas caçambas localizam-se em áreas cobertas e piso impermeável.

Foto 02. Estação de Tratamento de Efluentes
