PARECER ÚNICO Nº 0193148/2020 (SIAM)

INDEXADO AO PROCESSO: Licenciamento Ambiental	PA COPAM: 01497/2008/006/2018	SITUAÇÃO: Sugestão pelo Deferimento
FASE DO LICENCIAMENTO: LOC (LAC1)	VALIDADE DA LICENÇA: 10 anos

EMPREENDEDOR: D.W. Parreiras Dragagem e Materiais de Construção Ltda.	CNPJ: 06.256.369/0001-46	
EMPREENDIMENTO: D.W. Parreiras Dragagem e Materiais de Construção Ltda.	CNPJ: 06.256.369/0001-46	
MUNICÍPIOS: Carmópolis de Minas e Itaguara/MG	ZONA: Rural	
COORDENADAS GEOGRÁFICA (DATUM):	LAT/Y 20°28'42"S	LONG/X 44°33'14"O
LOCALIZADO EM UNIDADE DE CONSERVAÇÃO: <input type="checkbox"/> INTEGRAL <input type="checkbox"/> ZONA DE AMORTECIMENTO <input type="checkbox"/> USO SUSTENTÁVEL <input checked="" type="checkbox"/> NÃO		
BACIA FEDERAL: Rio São Francisco UPGRH: SF2	BACIA ESTADUAL: Rio Pará SUB-BACIA: Rio Pará	
CÓDIGO: A-03-01-8	ATIVIDADE OBJETO DO LICENCIAMENTO (DN COPAM 217/2017): Extração de areia e cascalho para utilização imediata na construção civil	CLASSE: 4
CÓDIGO: F-06-01-7	ATIVIDADE OBJETO DO LICENCIAMENTO (DN COPAM 217/2017): Postos revendedores, postos ou pontos de abastecimento, instalações de sistemas retalhistas, postos flutuantes de combustíveis e postos revended

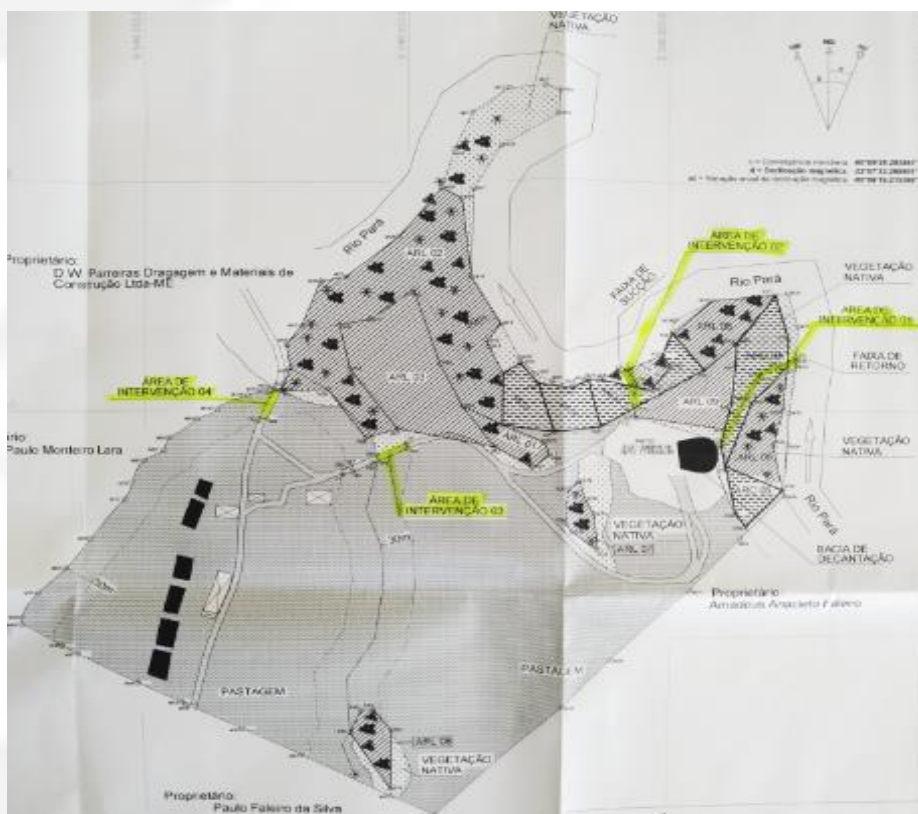
Figura 6 - Área de intervenção atual, regularizadas no âmbito deste processo de licenciamento. *Fonte: auto, fl. 509.*

Portanto, pode-se aferir que a área intervinda real é de 0,12,05 hectares, ou seja, inferior à área anteriormente autorizada por meio do DAIA. Entretanto, como estas intervenções ocorreram em locais divergentes dos autorizados, as mesmas estão sendo regularizadas por meio do processo de Autorização de Intervenção Ambiental - AIA nº 04675/2018, formalizado em 22/10/2018. O empreendedor foi autuado por intervir em Área de Preservação Permanente sem autorização do órgão ambiental competente – Auto de Infração nº 211.500/2020, conforme Decreto 44.844/2008, considerando a data de emissão do DAIA.

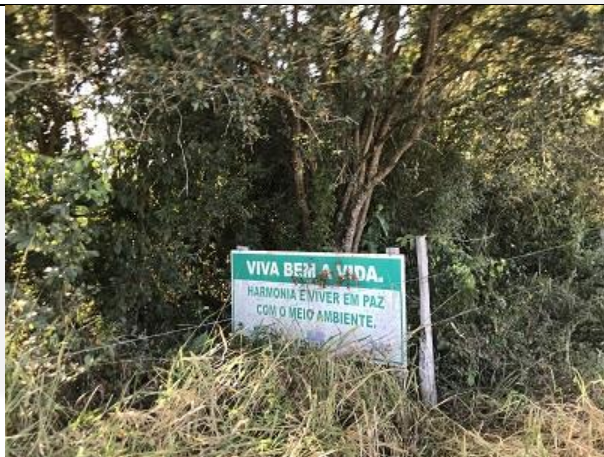
Foto 01: Área de Preservação Permanente cercada.

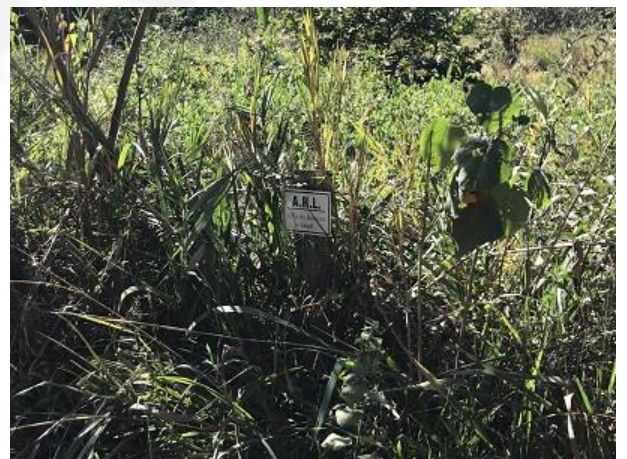
Foto 02: Área de Reserva Legal cercada.

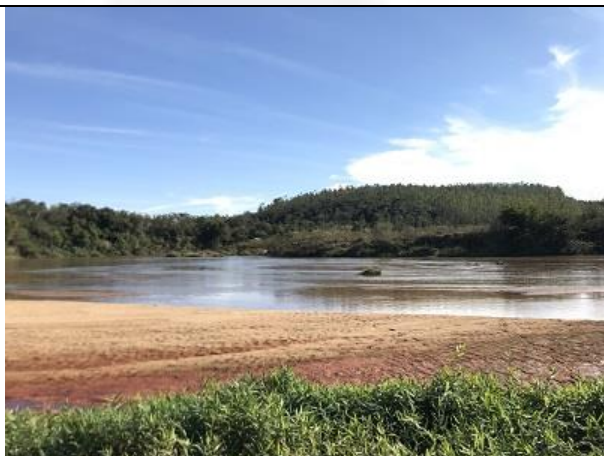
Foto 03: Trecho do rio Pará no interior do polígono minerário 832.418/2004, onde é possível ver bastante acúmulo de sedimentos.

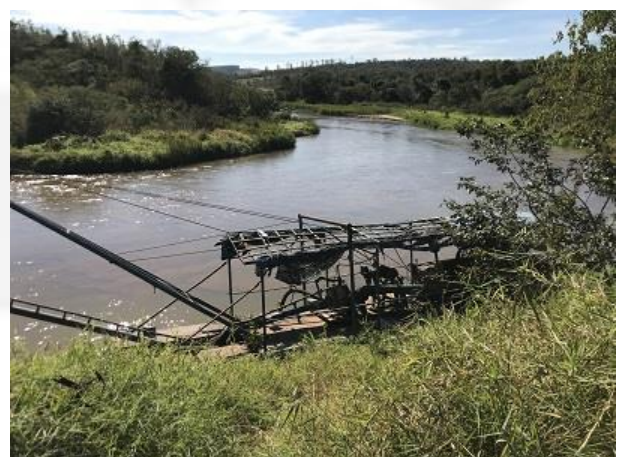
Foto 04: Draga encostada (não operando) às margens do rio Pará, no Sítio Santo Antônio.

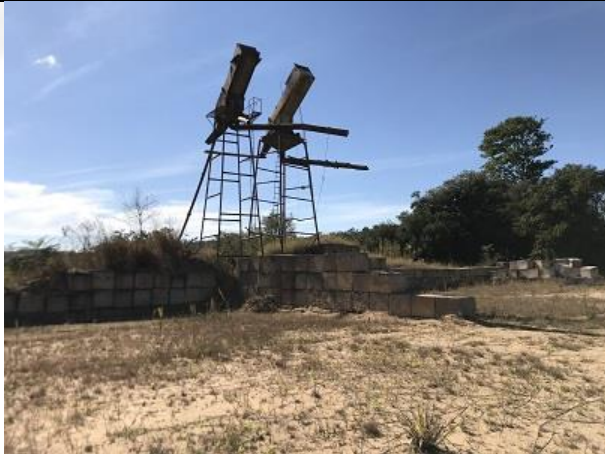
Foto 05: Vista do porto de areia 1 e “peneirões”, localizados no Sítio Santo Antônio.

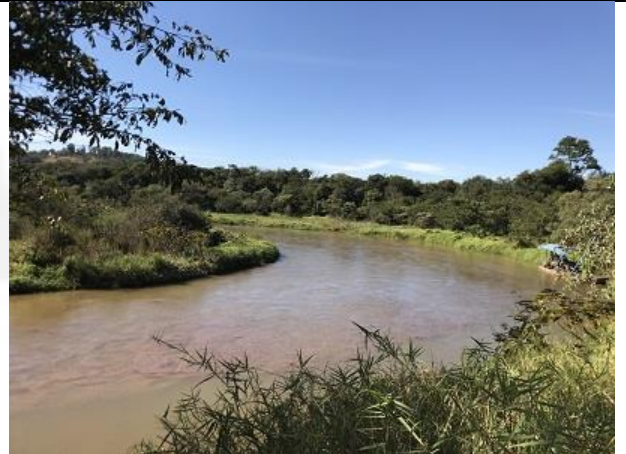
Foto 06: Vista parcial das margens do rio Pará em bom estado de conservação.

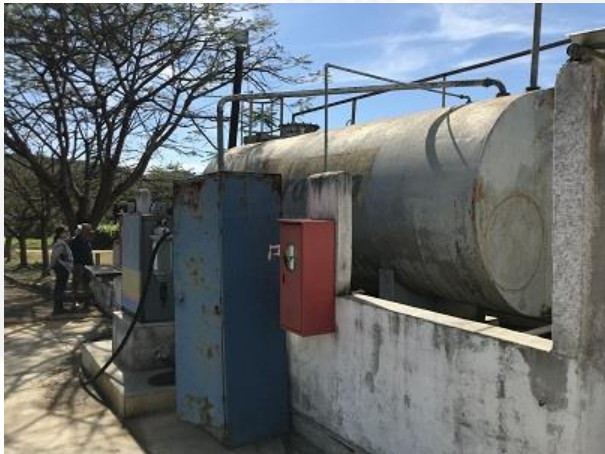
Foto 07: Posto de abastecimento.

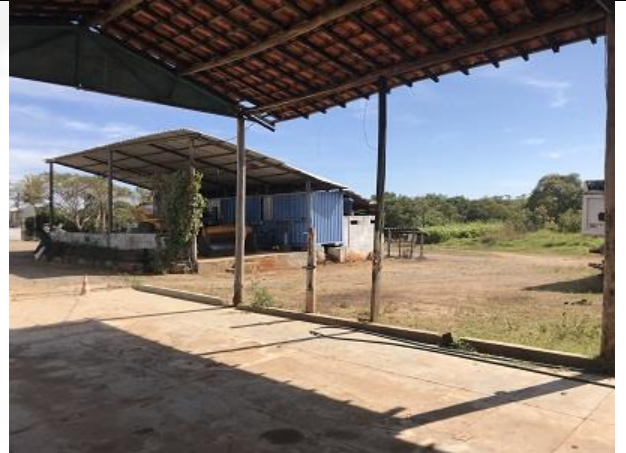
Foto 08: Vista do galpão de manutenção e, ao fundo, oficina mecânica.
