Parecer nº 59/SEMAD/SUPRAM LESTE-DRRA/2021

PARECER ÚNICO SIAM N.º 0158992/2021^[1] (Nº DOCUMENTO DO PU VINCULADO AO SEI: 28723120)

INDEXADO AO PROCESSO:	PA COPAM:	SITUAÇÃO:
Licenciamento Ambiental	02927/2005/004/2018	Sugestão pelo deferimento
FASE DO LICENCIAMENTO: Renovação de Licença de Operação - RENLO (LAC 1)		VALIDADE DA LICENÇA: 10 anos
PROCESSOS VINCULADOS CONCLUÍDOS:	PA COPAM:	SITUAÇÃO:
AIA/APEF	01764/2018	CADASTRADA (CAR)
EMPREENDEDOR: ARCELORMITTAL BIOFLORESTAS LTDA.		CNPJ: 13.163.645/0001-97
EMPREENDIMENTO: ARCELORMITTAL BIOFLORESTAS LTDA.		CNPJ: 13.163.645/0016-73
MUNICÍPIOS: Dionísio, Marliéria, São José do Goiabal e São Pedro dos Ferros		ZONA: Rural
COORDENADAS GEOGRÁFICA (DATUM):	LAT 19° 53' 12,91"S	LONG 42° 36' 38,19"O

Relatório Fotográfico do empreendimento ARCELORMITTAL BIOFLORESTAS LTDA.

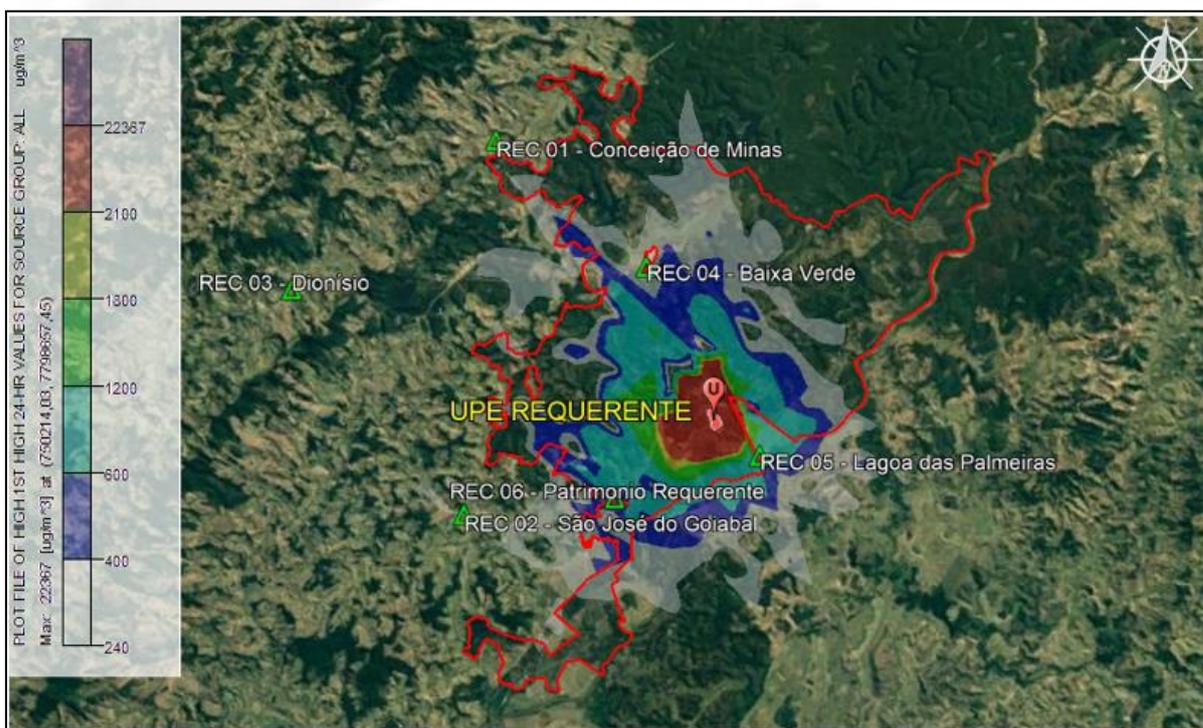
Figura 03. Dispersão diária de material particulado gerada pelo AERMOD para o empreendimento ARCELORMITTAL BIOFLORESTAS LTDA.

Fundamentado nos resultados obtidos nas simulações, constatou-se a presença de concentrações superiores ao limite da legislação para material particulado. Os autores pontuaram que tal resultado já era esperado, uma vez que a unidade em questão possui muitas fontes emissoras operando em conjunto e a taxa de emissão de MP estimada usando o fator de emissão recomendado pela Norma Técnica FEAM - DQGA - GESAR nº01-2019 é alta (109,43 g.s-1).

Analisando a pluma de dispersão, considerando as concentrações superiores aos limites do CONAMA, percebe-se que o mesmo afeta uma região de diâmetro

máximo de 22 Km na análise diária e, no cenário anual, a região afetada por limites superiores atinge uma seção de diâmetro máximo de 9 Km. Destacou-se ainda que as concentrações máximas geradas na modelagem estão restritas aos domínios do empreendimento, onde os funcionários utilizam equipamentos de proteção individual (EPI) e possuem regulamentos de segurança internos, ou ainda nas redondezas próximas à carvoaria além dos limites das fazendas.

Em conclusão, a presença de queimador reduz significativamente a emissão dos poluentes gerados durante a carbonização e que tal variável não foi considerada para determinação da taxa de emissão estimada, em conformidade com o cálculo do fator de emissão sugerido pela NT GESAR n.º 01/2019. Portanto, a taxa de emissão utilizada como referência no estudo está superestimada, conforme pontuado pelos autores do estudo.

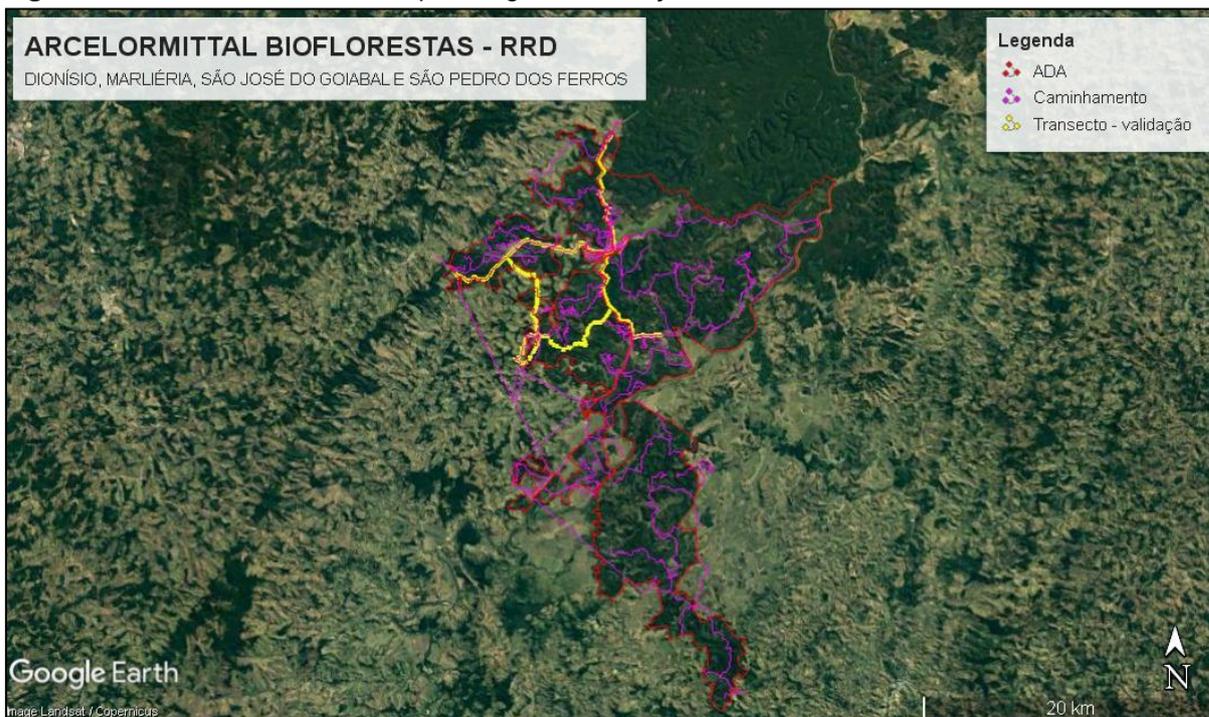
A Figura 04 traz o caminhamento espeleológico realizado pelo empreendedor na ADA, bem como a validação amostral realizada pela SUPRAM/LM.

Figura 04. ADA, caminhamento espeleológico e validação amostral.

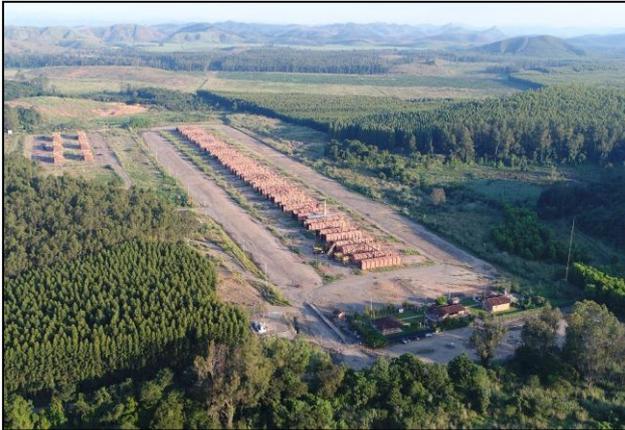
Foto 01 – Vista geral da UPE Requerente e da sede do empreendimento – Fazenda Horto Requerente/Horto Dionísio (PCA, 2020).

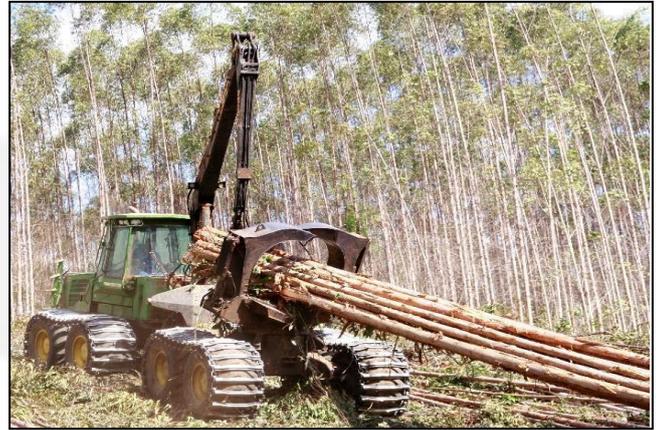
Foto 02 – Colheita florestal (EIA, 2020).

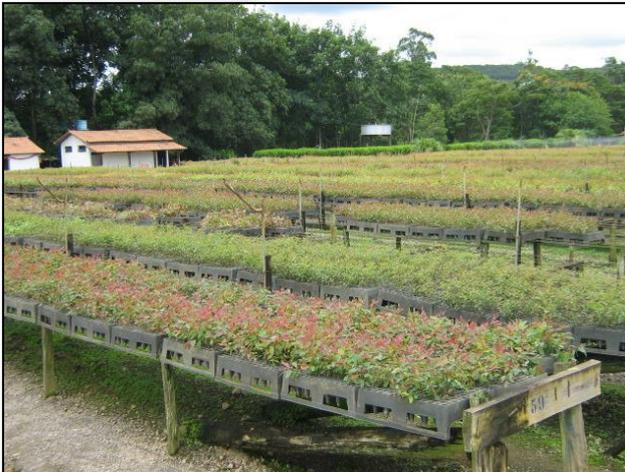
Foto 03 – Viveiro florestal quando em operação, sendo que suas atividades se encontram suspensas desde o 2º semestre/2015 (EIA, 2020).

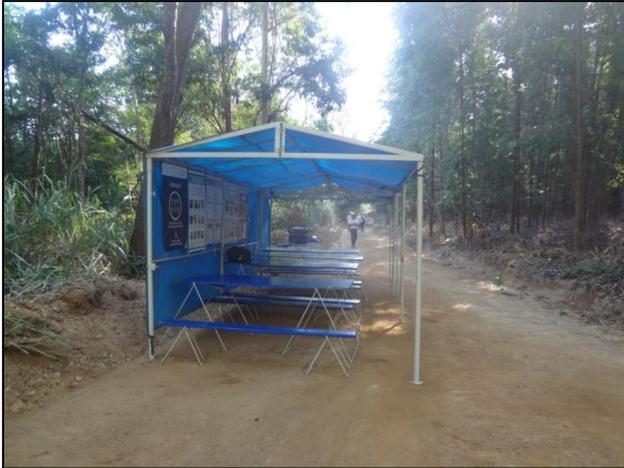
Foto 05 – Estrutura de apoio móvel utilizada nas operações florestais (VISTORIA SUPRAM/LM, 2019).

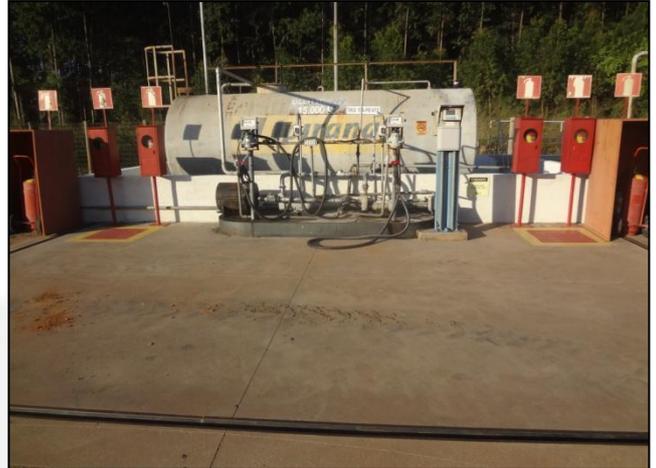
Foto 06 – Ponto de abastecimento de combustível (VISTORIA SUPRAM/LM, 2019).
