**PARECER ÚNICO Nº 0138312/2021 (SIAM)**

<b>INDEXADO AO PROCESSO:</b> Licenciamento Ambiental	<b>PA COPAM:</b> 00024/1986/016/2019 <b>Processo SEI:</b> 1370.01.0016509/2021-48	<b>SITUAÇÃO:</b> Sugestão pelo Deferimento
<b>FASE DO LICENCIAMENTO:</b> Renovação de Licença de Operação - RENLO		<b>VALIDADE DA LICENÇA:</b> 8 anos

<b>EMPREENDEDOR:</b> Cargill Agrícola S/A	<b>CNPJ:</b> 60.498.706/0134-88	
<b>EMPREENDIMENTO:</b> Cargill Agrícola S/A	<b>CNPJ:</b> 60.498.706/0134-88	
<b>MUNICÍPIO:</b> Uberlândia/MG	<b>ZONA:</b> Urbana	
<b>COORDENADAS GEOGRÁFICAS (DATUM):</b> SIRGAS 2000	<b>LAT/Y</b> 18°50'57"S <b>LONG/X</b> 48°17'17"O	
<b>LOCALIZADO EM UNIDADE DE CONSERVAÇÃO:</b> <input type="checkbox"/> INTEGRAL <input type="checkbox"/> ZONA DE AMORTECIMENTO <input type="checkbox"/> USO SUSTENTÁVEL <input checked="" type="checkbox"/> NÃO		
<b>BACIA FEDERAL:</b> Rio Paranaíba <b>UPGRH:</b> PN2	<b>BACIA ESTADUAL:</b> Rio Araguari <b>SUB-BACIA:</b> Córregos do Salto e Liso	
<b>CÓDIGOS</b>	<b>ATIVIDADES OBJETOS DO LICENCIAMENTO (DN COPAM 217/2017)</b>	<b>CLASSES</b>
D-01-14-7	Fabricação industrial de massas, biscoitos, salgados, chocolates, pães, doces, suplementos alimentares e ingredientes p

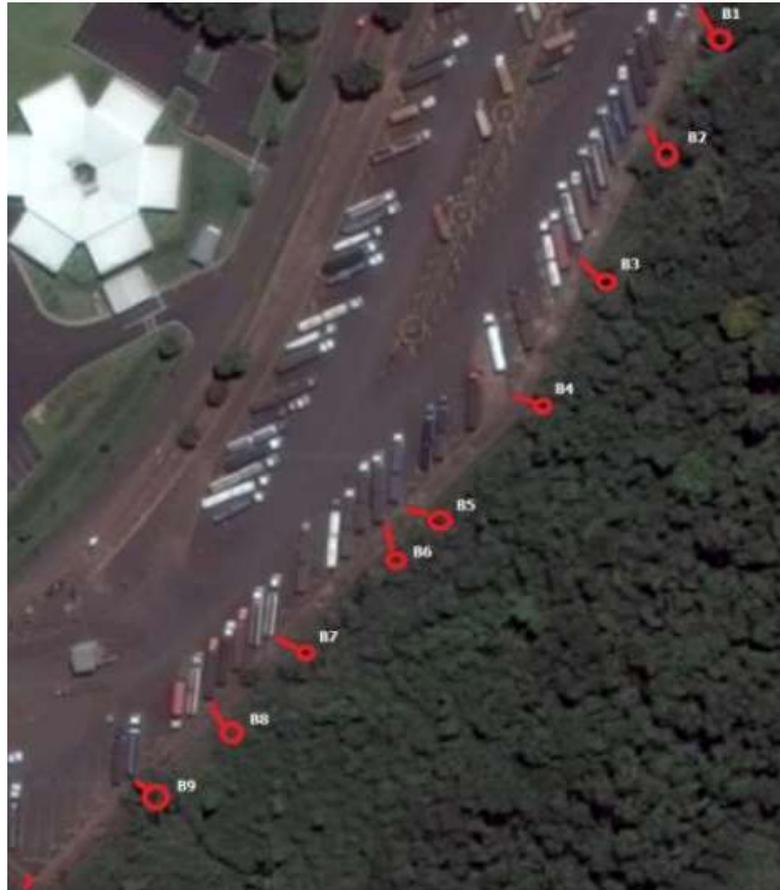
**Figura 02 - Localização dos Canais de Drenagem e Bolsões de Infiltração - Pátio de Caminhões Cargill**

A drenagem da água pluvial que cai no pátio de caminhões da Cargill é efetuada por 10 canais de concreto (com grades protetoras no final) ligados a bolsões de infiltração localizados dentro da APA do Córrego do Salto (vide Figura 02).

Na data da vistoria, alguns canais e bolsões foram visualizados, encontrando-se limpos e em boas condições de operação. De acordo com os acompanhantes, nas épocas de seca, os bolsões sofrem manutenções (retirada de vegetação e de possíveis resíduos sólidos acumulados).

No Anexo I do PU nº 070281/2012, foi incluída condicionante referente à manutenção do pátio de caminhões e dos bolsões de infiltração (condicionante 3). Desta forma, mais informações serão dadas sobre o assunto em seção específica deste parecer.

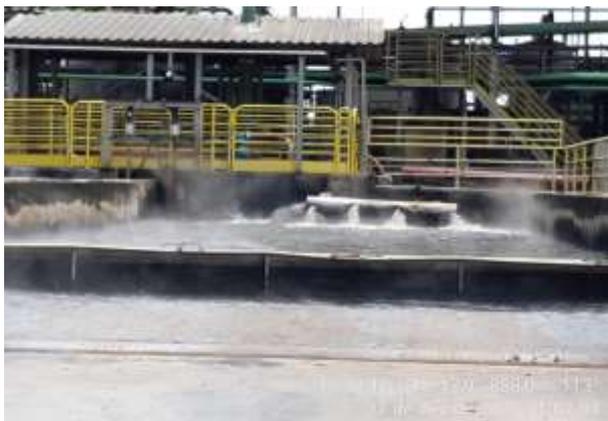
**Foto 05. Skinpit**

Nas proximidades das caldeiras, foram visualizados *skinpits* - tanques impermeabilizados que servem na limpeza das mesmas, recebendo água fervendo com material não queimado (sílica e cinzas).

Esta água é recirculada (mantida em circuito fechado) até saturar, caso em que é enviada para a ETE. O material sólido decantado nestes tanques (sílica e cinzas) é enviado para compostagem.

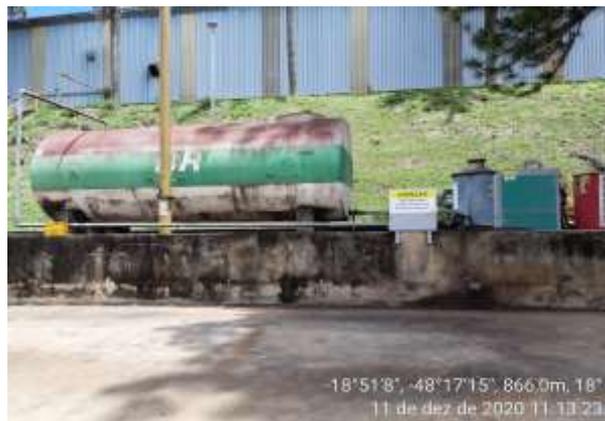
**Foto 06. SAAC**

O sistema de armazenamento aéreo de combustível - SAAC, instalado em fevereiro de 2009, encontra-se em área descoberta, é composto por 1 tanque aéreo horizontal de aço carbono e parede simples, com capacidade nominal de 15 m<sup>3</sup>, que armazena óleo diesel, está disposto dentro de bacia de contenção de concreto e ligado a uma bomba de abastecimento. A pista de abastecimento é composta por piso de concreto com permeabilidade de 10<sup>-6</sup> cm/s e limitada por canaletas de captação de efluentes, que são direcionados a uma caixa separadora de água e óleo (CSAO).

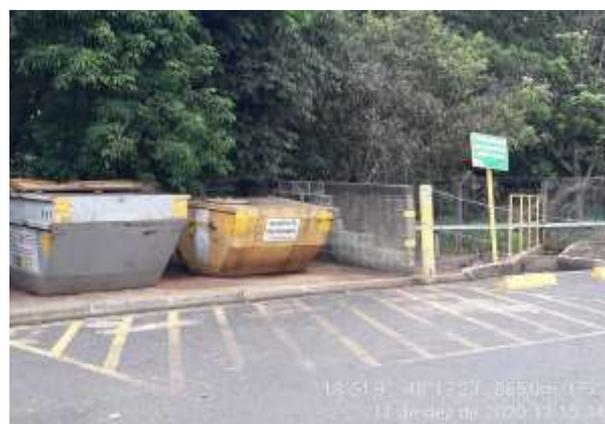
**Foto 08. Caçambas - Pátio de Caminhões**

**Relatório de fevereiro a abril de 2018** - Pátio em boas condições; existência de caçambas para disposição de resíduos no local; existência de bombonas para armazenamento de combustíveis e óleos lubrificantes (provenientes das carretas que, às vezes, chegam com algum conteúdo em seu interior e devem ser esvaziadas antes de entrarem na fábrica para carregamento) - bombonas alocadas dentro de bacia de contenção; canais de escoamento de águas pluviais limpos e em bom estado de conservação; bolsões de infiltração limpos (sem resíduos); monitoramento constante e periódico em relação ao derramamento de combustíveis ou resíduos oleosos no pátio e a empresa possui equipes de prontidão para atuar caso seja necessário; quando um derramamento é detectado, imediatamente são aplicadas substâncias absorventes e, após a contenção, o material absorvente juntamente com os resíduos oleosos são recolhidos e destinados a empresas especializadas.
