PARECER ÚNICO nº 59/SEMAD/SUPRAM CENTRAL-DRRA/2021

INDEXADO AO PROCESSO: Licenciamento Ambiental	PA COPAM 00708/2002/005/2020	SITUAÇÃO: Sugestão pelo Deferimento
FASE DO LICENCIAMENTO: Licença de Operação Corretiva		VALIDADE DA LICENÇA: 10 anos

EMPREENDEDOR: Posto Curva do Retiro Ltda	CNPJ: 04.437.401/0001-64
EMPREENDIMENTO: Posto Curva do Retiro Ltda	CNPJ: 04.437.401/0001-64
MUNICÍPIO(S): Nova Lima/MG	ZONA: Urbana

CÓDIGO: F-06-01-7	ATIVIDADE OBJETO DO LICENCIAMENTO (DN COPAM 217/17): Postos revendedores, postos de abastecimento, instalações de sistemas retalhistas e postos flutuantes de combustíveis.	CLASSE 4
-----------------------------	---	--------------------

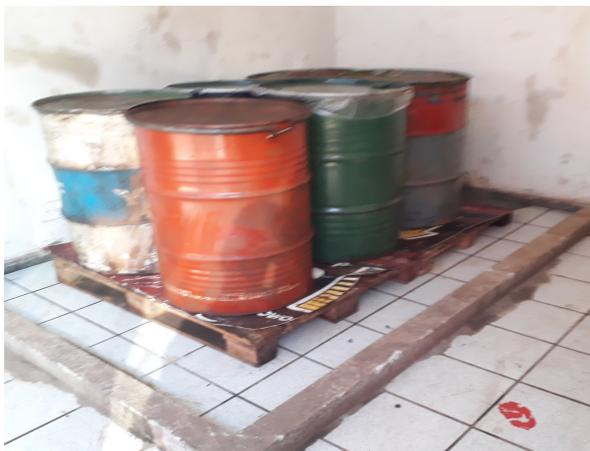
O local de disposição temporária de resíduos classe I é coberta, concretada com cerâmica e possui canaletas de contenção no seu entorno. Os resíduos estavam devidamente separados de acordo com sua especificidade.

Foto 01 - Local de disposição temporária de resíduos

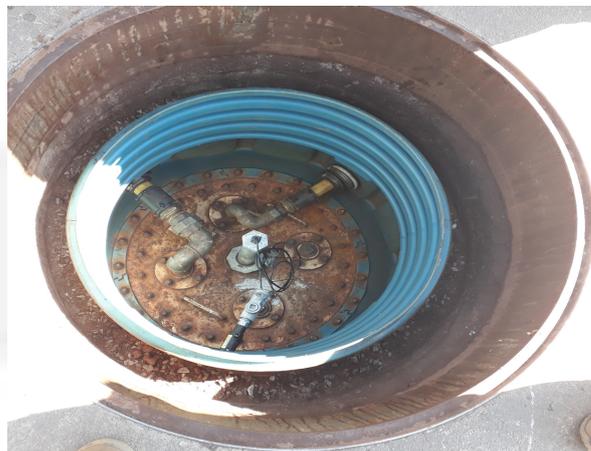
O posto Curva do Retiro LTDA possui os seguintes equipamentos e sistemas de controle: descarga direta e selada, câmara de acesso à boca de visita, sump's tanto na descarga de combustível, na unidade de filtragem e nas bombas (unidades abastecedora), monitoramento intersticial automático e anéis de proteção na boca de descarga. A existência das válvulas de antitransbordamento nas bocas de descarga foi comprovada, por meio de notas fiscais, e estão apensadas no processo.

Foto 02- Câmara de acesso à boca de visita dos tanques

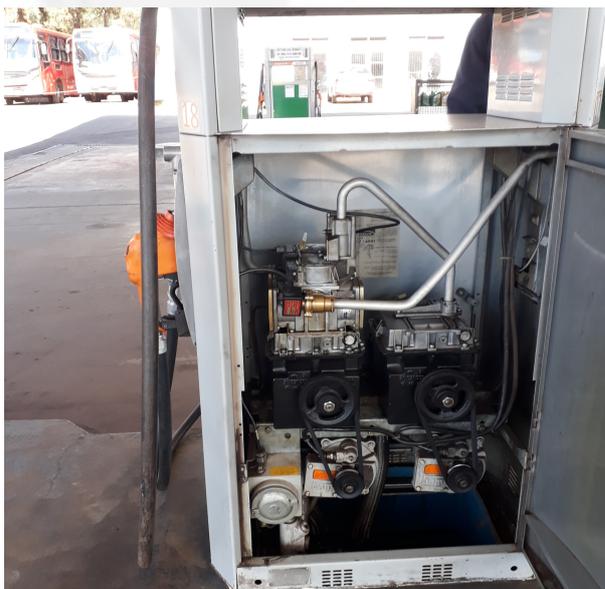
As bombas vistoriadas possuíam válvulas de retenção instalada na linha de sucção e câmara de contenção (sump).

Foto 03 - Bomba de abastecimento aberta

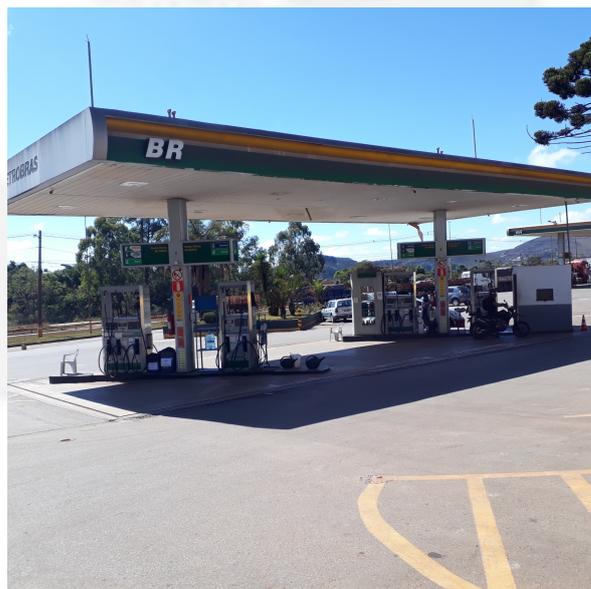
Os pisos das áreas de abastecimento são interligados ao sistema de drenagem e circundados por canaletas de contenção que direcionam os efluentes por tubulação subterrânea até a caixa separadora de água e óleo – SAO. Há uma caixa SAO em cada pista de abastecimento, sendo uma com 5 (cinco) compartimentos e a outra com 4 (quatro).

Para minimizar o risco de contaminação ambiental pela ação da água pluvial, as áreas potencialmente geradoras de efluentes líquidos (área de abastecimento) estão isoladas por canaletas, as quais foram interligadas a CSAO. A área de abastecimento tem cobertura metálica e a localização de seu sistema de canaletas coincide com a projeção da respectiva cobertura no piso.

Foto 04 - Cobertura metálica, canaletas e piso da pista de abastecimento.
