Parecer nº 89/SEMAD/SUPRAM CENTRAL-DRRA/2021

Parecer Único de Licenciamento nº 89/2021			
Nº Documento do Parecer Único vinculado ao SEI: 29403587			
Processo SIAM: 00119/1998/004/2018		SITUAÇÃO: Sugestão pelo Indeferimento	
EMPREENDEDOR:	Ipiranga Produtos de Petróleo S.A	CNPJ:	33.337.122/0052-77
EMPREENDIMENTO:	Ipiranga Produtos de Petróleo S.A	CNPJ:	33.337.122/0052-77
MUNICÍPIO:	São Brás do Suaçui/MG	ZONA:	Rural
CÓDIGO:	ATIVIDADE OBJETO DO LICENCIAMENTO (DN COPAM 217/17):	CLASSE	CRITÉRIO LOCACIONAL
F-06-01-7	Postos revendedores, postos de abastecimento, instalações de sistemas retalhistas e postos flutuantes de combustíveis	4	0
CONSULTORIA/RESPONSÁVEL TÉCNICO:		REGISTRO/ART:	
Carlos Alberto Pereira Mendes		14201800000004647301	
AUTORIA DO PARECER		MATRÍCULA	
Priscilla Martins Ferreira Gestora Ambiental		1.367.157-3	
Luísa Cristina Fonseca - Gestora Ambiental (Jurídico)		1.403.444-1

Anexo I – Relatório Fotográfico do Ipiranga Produtos de Petróleo S. A

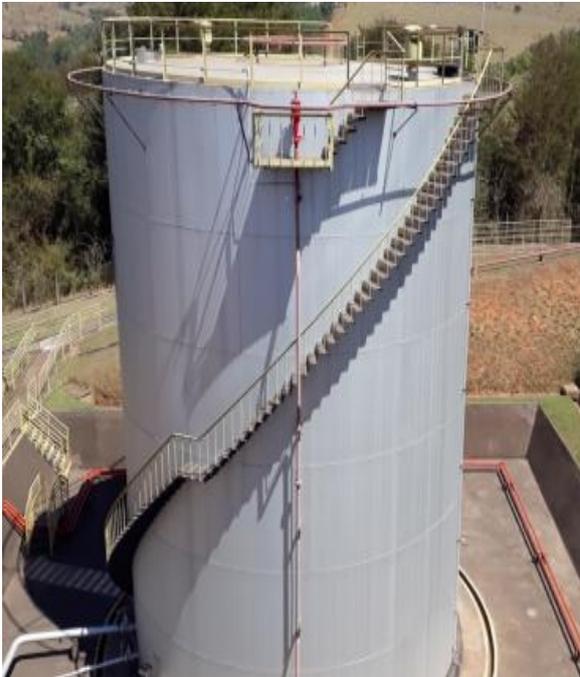
Foto 01 - Tanque aéreo

O local dos tanques aéreos possui bacias de contenção, sendo que no seu interior havia canaletas que direcionam os efluentes por tubulação subterrânea até a caixa separadora de água e óleo – SAO. A área do tanque de óleo lubrificante é cercado por bacia de contenção.

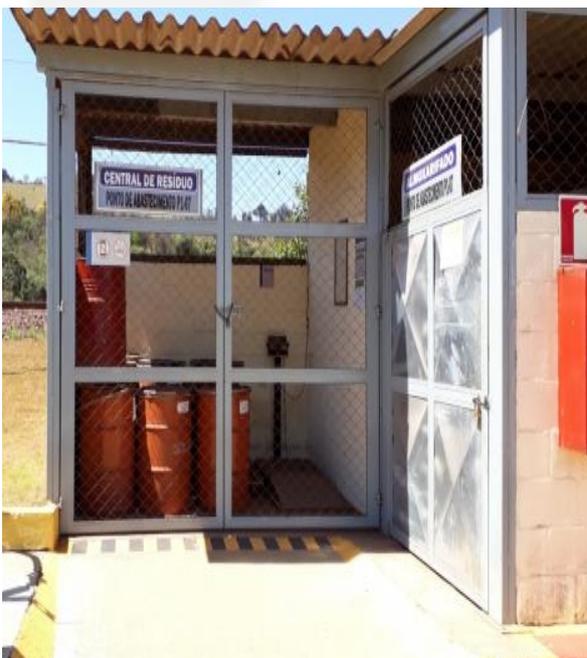
Foto 03 - Central de Resíduo Temporário

A central de resíduos do ponto de abastecimento de resíduos classe I é coberta, concretada e possui canaletas de contenção no seu entorno. Os resíduos estavam acondicionados em tambores e separados de acordo com as especificidades do material.
