Parecer Técnico SEMAD/SUPRAM LESTE-DRRA nº. 68/2021

PARECER TÉCNICO SEMAD/SUPRAM LESTE-DRRA nº. 68/2021 (ADENDO AO PARECER ÚNICO SIAM Nº. 0292179/2018)					
Nº DOCUMENTO DO PARECER TÉCNICO VINCULADO AO SEI:			30512074/2021		
INDEXADO AO PROCESSO:		PA COPAM:		SITUAÇÃO:	
Licenciamento Ambiental		18432/2011/003/2018		Sugestão pelo Deferimento	
FASE DO LICENCIAMENTO: Licença de Operação					
INDEXADO AO PROCESSO:		PA SEI:		SITUAÇÃO:	
Requerimento de Intervenção Ambiental		1370.01.0057416/2020-04 1370.01.0005955/2021-20		Sugestão pelo Deferimento	
EMPREENDEDOR:	BEMISA - BRASIL EXPLORAÇÃO MINERAL S.A.		CNPJ:	12.056.600/0005-84	
EMPREENDIMENTO:	BEMISA - BRASIL EXPLORAÇÃO MINERAL S.A. (EX MINERAÇÃO BARATINHA S.A.)		CNPJ:	12.056.600/0005-84	
MUNICÍPIO:	Antônio Dias		ZONA:	Rural	
COORDENADAS GEOGRÁFICAS (WGS84/FUSO23S):			LAT/Y	7.835.061	LONG/X 737.852
LOCALIZADO EM UNIDADE DE CONSERVAÇÃO:					
INTEGRAL		ZONA DE AMORTECIMENTO		USO SUSTENTÁVEL	X NÃO
BACIA FEDERAL:	Rio Doce		BACIA ESTADUAL:	Rio Piracicaba

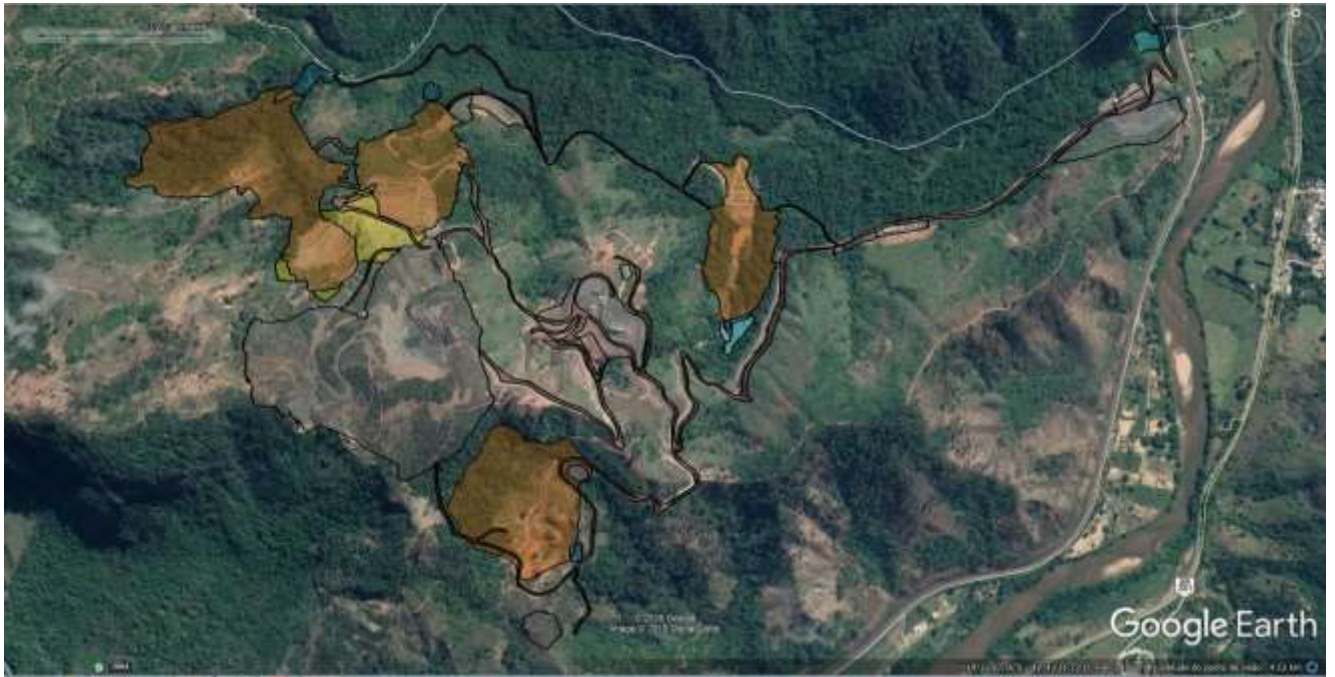
Figura 02: Layout das estruturas minerárias - Datum WGS84 - Fuso 23. **Fonte:** Parecer Único n. 022179/2018 de LO (pág. 09).

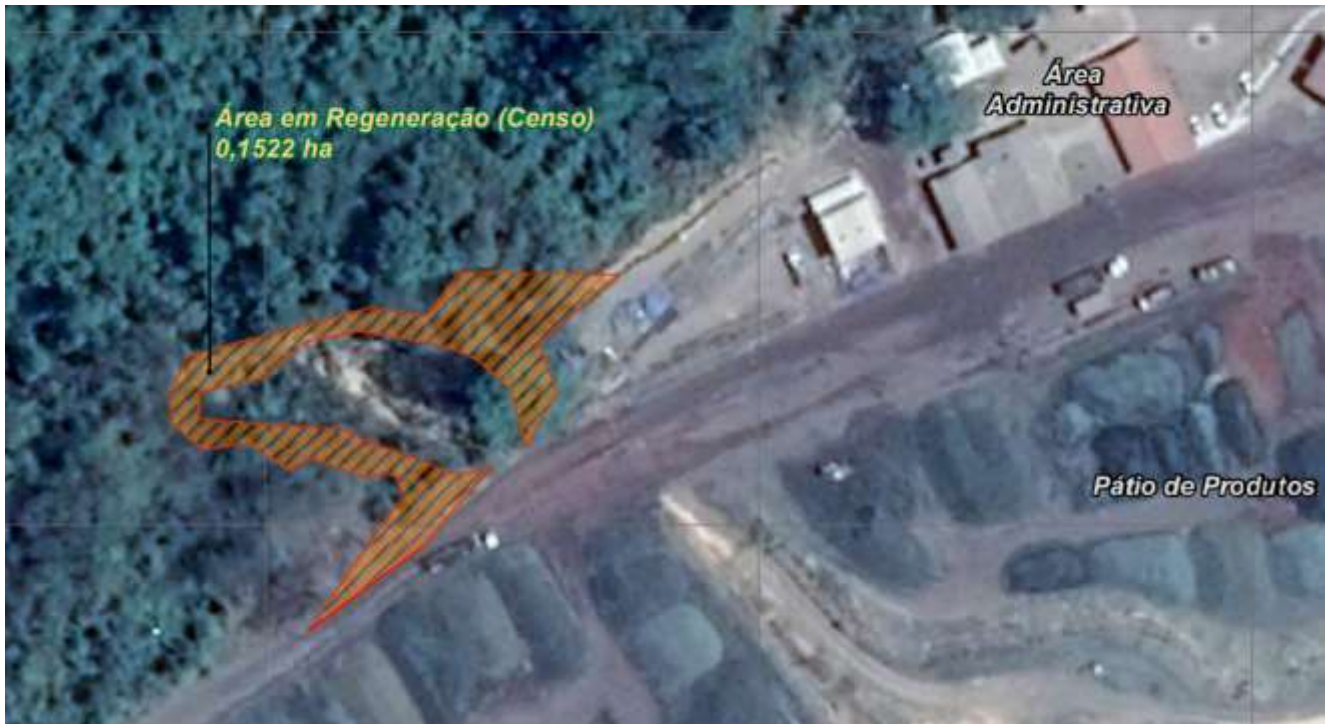
A equipe de consultoria do empreendedor aponta que a área da voçoroca compreende 0,1522ha (Figura 04) em avançado grau de erosão tendo ocorrido o carreamento dos horizontes superficiais do solo bem como dos horizontes diagnósticos (b e c) resultando em um ambiente distrófico, pouco favorável ao estabelecimento do processo de regeneração natural.

Figura 04: Delimitação da área intervinda para obras emergenciais de contenção da voçoroca. **Fonte:** PSUP id. SEI n. 23149815 – Processo SEI n. 1370.01.0057416/2020-04.

Em vistoria realizada no local, em 03/02/2021, conforme Auto de Fiscalização id. SEI n. 25067177, vinculado ao processo SEI n. 1370.01.0005955/2021-20, foi possível verificar que as informações prestadas pelo empreendedor nos documentos do processo SEI n. 1370.01.0057416/2020-04 de fato retratam a realidade do local no tocante ao risco iminente de acidente com o trânsito dos veículos pesados que trafegam pela estrada.

O processo erosivo encontra-se ao lado da estrada podendo as vibrações do fluxo de veículos ocasionar o colapso da coesão de partículas do sistema solo, levando ao solapamento e eventual acidente colocando em risco a vida das pessoas que ali transitam, bem como ocasionar, quando das chuvas, o assoreamento das coleções hídricas em virtude do carreamento de sedimentos.

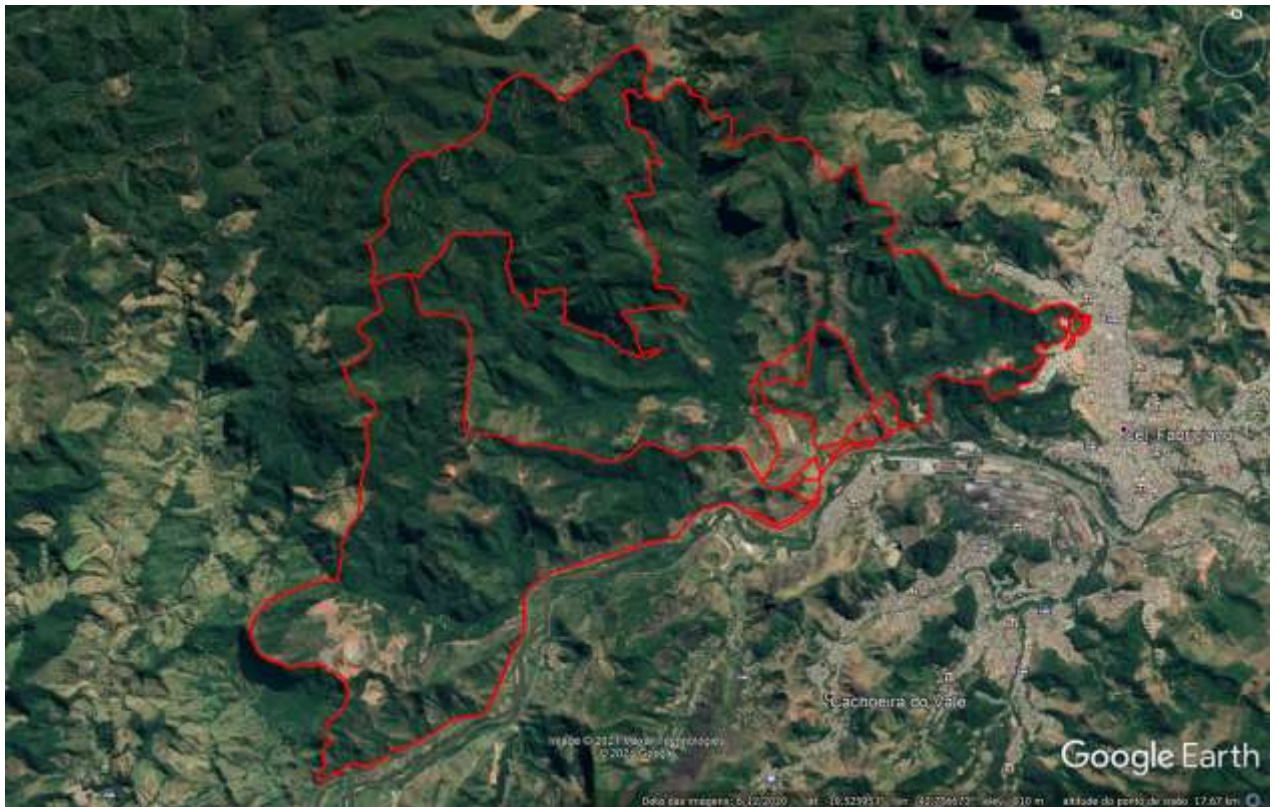
Figura 5: Delimitação das propriedades originadas do desmembramento da matrícula 1.188. **Fonte:** Dados vetoriais entregues nos autos do Processo SEI n. 1370.01.0057416/2020-04 - adaptação Supram-LM.
