**PARECER ÚNICO Nº 181**

<b>INDEXADO AO PROCESSO:</b> Licenciamento Ambiental	<b>PA SLA:</b> 6352/2021	<b>SITUAÇÃO:</b> Sugestão pelo Deferimento
<b>FASE DO LICENCIAMENTO:</b> LAC2 (LO)	<b>VALIDADE DA LICENÇA:</b> 10 (dez) anos

<b>EMPREENDEDOR:</b> Vale S.A.	<b>CNPJ:</b> 33.592.510/0142-95	
<b>EMPREENDIMENTO:</b> Vale S.A. – Projeto de Expansão 1,5Mtpa da Mina de Viga	<b>CNPJ:</b> 33.592.510/0142-95	
<b>MUNICÍPIO(S):</b> Congonhas	<b>ZONA:</b> Rural	
<b>COORDENADASEOGRÁFICA (DATUM):</b> WGS	<b>LAT/Y</b> 20°29'47.7" <b>LONG/X</b> 43°55'14.6"	
<b>LOCALIZADO EM UNIDADE DE CONSERVAÇÃO:</b> <input type="checkbox"/> INTEGRAL <input type="checkbox"/> ZONA DE AMORTECIMENTO <input type="checkbox"/> USO SUSTENTÁVEL <input checked="" type="checkbox"/> NÃO		
<b>NOME:</b>		
<b>BACIA FEDERAL:</b> São Francisco	<b>BACIA ESTADUAL:</b> Rio Paraopeba	
<b>UPGRH:</b> SF3	<b>SUB-BACIA:</b> Rio Maranhão	
<b>CÓDIGO:</b> A-02-03-8	<b>ATIVIDADE OBJETO DO LICENCIAMENTO (DN COPAM 217/2017):</b> Lavra a Céu Aberto – Minério de Ferro	<b>CLASSE:</b> 3
A-05-02-0	Unidade de Tratamento de Minerais – UTM, Com Tratamento a Úmido	5
<b>CONSULTORIA/RESPONSÁVEL TÉCNICO:</b> Brandt Meio Ambiente Ltda / Fernanda Gotelip

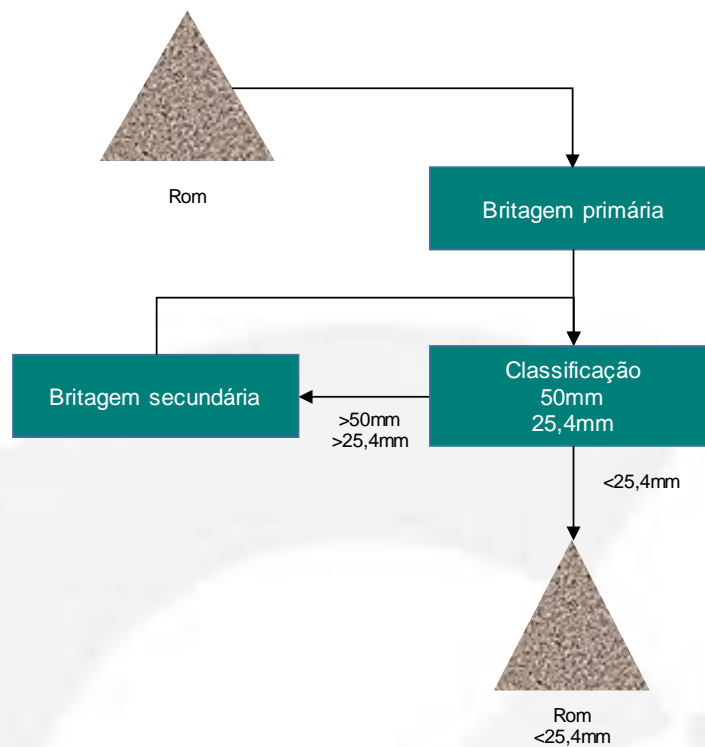
O ROM, proveniente da lavra, é transportado da mina até o pátio de britagem primária, onde o mesmo é basculado no silo de alimentação. A Britagem atual é composta por Britagem primária, peneiramento de classificação e Britagem secundária. Abaixo a figura do cenário aplicado.

**Figura 2.2: Planta de britagem da Mina de Viga. Fonte: Vale S.A.**

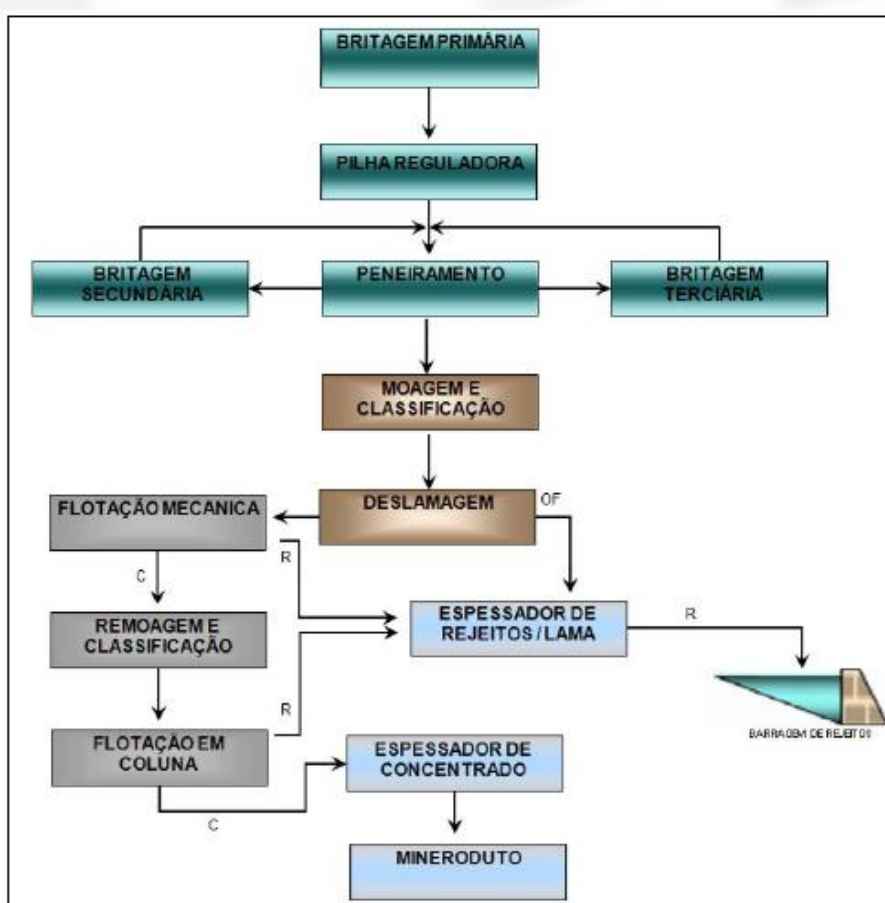
O fluxograma simplificado da unidade de beneficiamento está apresentado na figura abaixo. Ressalta-se que o projeto inicial previa o escoamento do pellet feed por meio de mineroduto.

Figura 2.3: Fluxograma do beneficiamento do minério. Fonte: Vale S.A.

O material passante no peneiramento ( $>25\text{mm}$ ) alimenta os moinhos de bolas. Ao produto da moagem é adicionado água pelas caixas de polpa de onde o material é bombeado por bombas centrífuga até a classificação da moagem, que é constituída por duas baterias ciclones para cada moinho. O underflow da classificação retorna para a moagem, fechando o circuito dos moinhos, enquanto o overflow segue, por gravidade, para a deslamagem passando por analisadores de granulometria (PSM).

O processo de deslamagem conta com duas etapas, o overflow da segunda etapa segue para o espessamento de lamaz e o underflow para a flotação mecânica.

O concentrado proveniente da etapa *rougher*, da flotação mecânica, alimenta a classificação I da remoagem composta por quatorze baterias com oito ciclones. O overflow segue para o condicionamento da flotação em coluna. O *underflow* juntamente com o *underflow* da classificação II da remoagem, alimenta os moinhos verticais. O produto da remoagem vai para caixas de polpa e alimenta a classificação II.

O concentrado final da flotação (re-cleaner) passa por uma peneira linear de proteção e, então, vai para o espessador de concentrado com adição de floculante e leite de cal. A água recuperada no overflow do espessador é direcionada para um tanque e o afundado será transferido através das bombas

Os rejeitos da flotação mais o *overflow* da deslamagem seguem para um espessador de lamas/rejeito tipo *High Density*, onde são dosados floculante e CO<sub>2</sub>. O *underflow* segue, por meio de tubulação para a barragem de rejeitos. A água recuperada vai para um tanque de overflow. Conforme citado anteriormente, a barragem de contenção de rejeitos é objeto da revalidação da LO nº 179/2013.

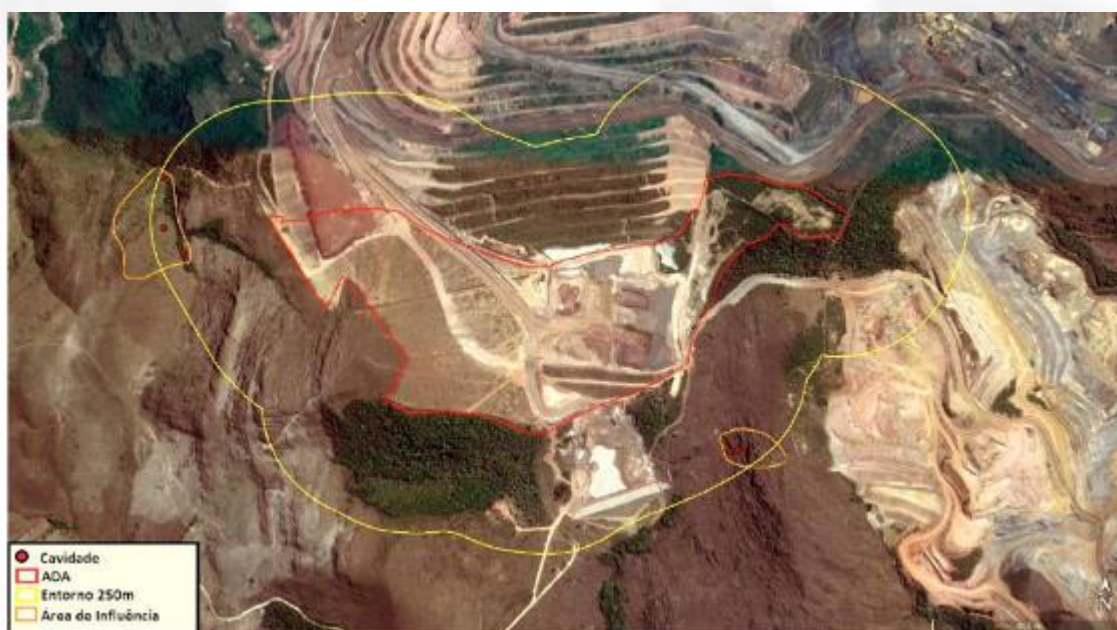
**Figura 3.6 - As áreas de influência das cavidades PDR-0010 e PDR-0011 definidas em Parecer Único nº 23/2019 (Protocolo SIAM 0148564/2019) referente à Licença de**

Em paralelo aos estudos protocolados no âmbito do processo Mina Viga, novos registros de feições espeleológicas, PDR 0010, PDR 0011 e PDR 0012, no entorno da Mina Viga foram identificados Parecer Único nº 23/2019 (Protocolo SIAM 0148564/2019) referente à Licença de Operação (LO) do empreendimento PDE Batateiro de Cima – Fase 1A, de interesse da CSN Mineração S.A. (PA COPAM 00103/1981/089/2017). Tal parecer definiu como reentrância a feição PDR-0012 (UTM 23K X/Y 611455 7734549) e como cavidades a PDR-0010 (UTM 23K X/Y 611423 7734548) e a PDR-0011 (UTM 23K X/Y 611438 7734552), e estabeleceu área de influência para estas duas cavidades, conforme figura a seguir. O entorno de 250 metros da ADA licenciada da Mina Viga nas etapas anteriores sobrepõe estas duas cavidades e suas áreas de influência definidas no Parecer Único nº 23/2019 (Protocolo SIAM 0148564/2019) de LO do empreendimento PDE Batateiro de Cima – Fase 1A. Diante desta constatação foi solicitado informações complementares ao empreendimento.

As cavidades PDR-0010 e PDR-0011 foram identificadas no âmbito do processo de licenciamento do empreendimento PDE Batateiro de Cima – Fase 1A, de interesse da CSN Mineração S.A. (PA COPAM 00103/1981/089/2017). Nos estudos apresentados naquele processo foi informado que se registrou a ocorrência de trincas no teto da Cavidade PDR-0010 (figura 5.1 A) e em bloco e parede da cavidade PDR-0011 (figura 5.1 B; C). O estudo informou que tais cavidades se encaixam em contexto ruiforme de inserção (figura 5.1 D) o que

pode ter contribuído para a ocorrência destas instabilidades, não tendo sido descartado, contudo, a possibilidade destas trincas serem decorrentes da ação antrópica da mina de Viga. Diante da fragilidade destas cavidades e proximidade da mina, serão condicionados neste parecer que os desmontes de rocha sigam Plano de Fogo controlado considerando valores de segurança estabelecidos no ensaio sismográfico e que seja realizado programa de monitoramento da integridade física das cavidades PDR-0010 e PDR-0011.

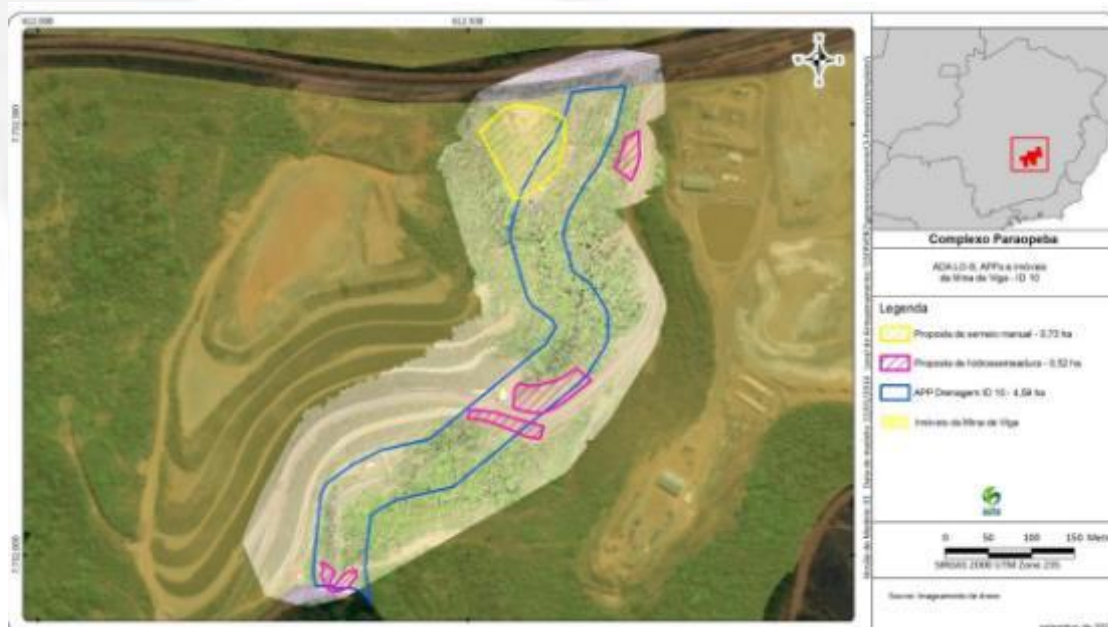
**Figura 3.8: Áreas a serem recuperadas na APP do córrego Angu próximo a Pilha Top soil. Nesse ponto está previsto plantio de mudas, semeio manual, hidrossemeadura e biomanta. Fonte: Programa de Recuperação de APPs. Fonte: Vale, 2022.**

As figuras 3.8 e 3.9 a seguir permitem a visualização das áreas objeto do Programa de Recuperação de APPs. A legenda apresentada na figura 3.6 informa que a área plotada na cor amarela possui dimensão de 0,73ha e será recuperada mediante semeio manual; já às áreas com a cor roxa serão recuperadas a partir da hidrossemeadura e totalizam 0,52ha. Em relação a figura 3.7 é mostrado de forma ampla a delimitação da área onde foi detectado trinca erosiva que se pretende recuperar com técnicas de paliçada, rip rap e biorretentores.

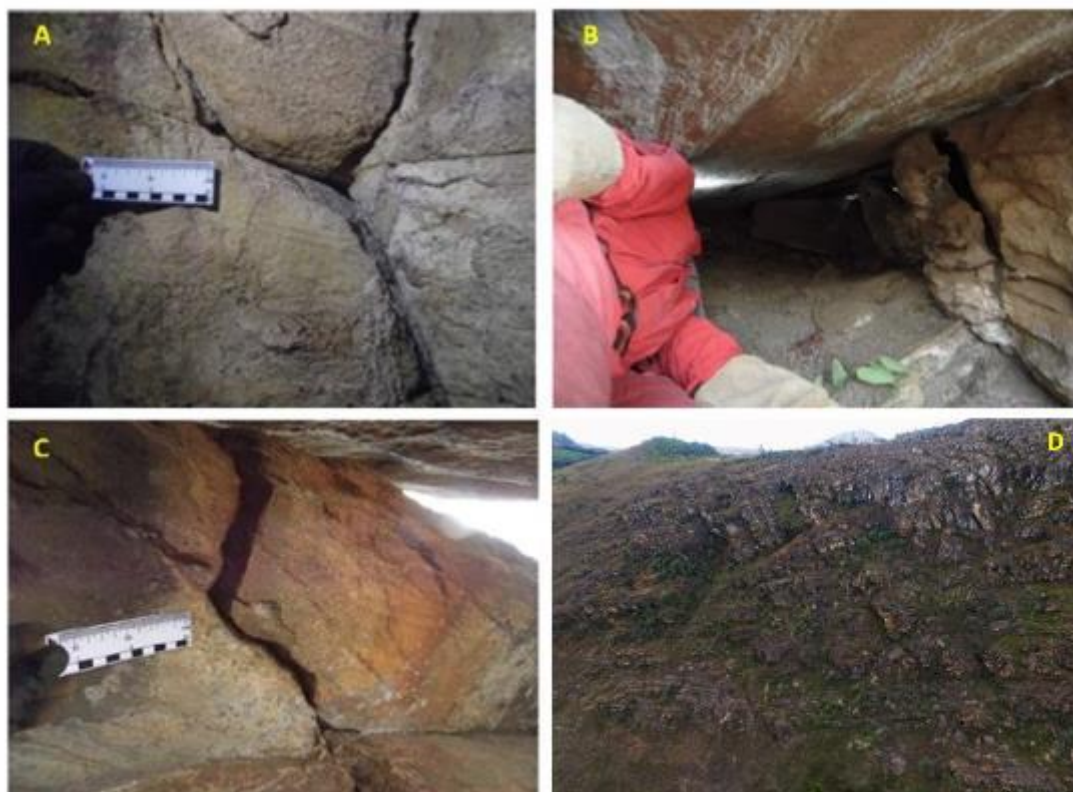
**Figura 5.1: Trincas no teto da cavidade PDR-0010. (B) Trinca centimétrica em bloco e (C) trinca na parede da cavidade PDR-0011. (D) Contexto ruíniforme de inserção das cavidades PDR-0010 e PDR-0011.**
