Atendimentos Realizados pelo NEA Envolvendo Barragens

Estudo de Caso – Barragens de Cataguases

Acidente Ambiental em Cataguases

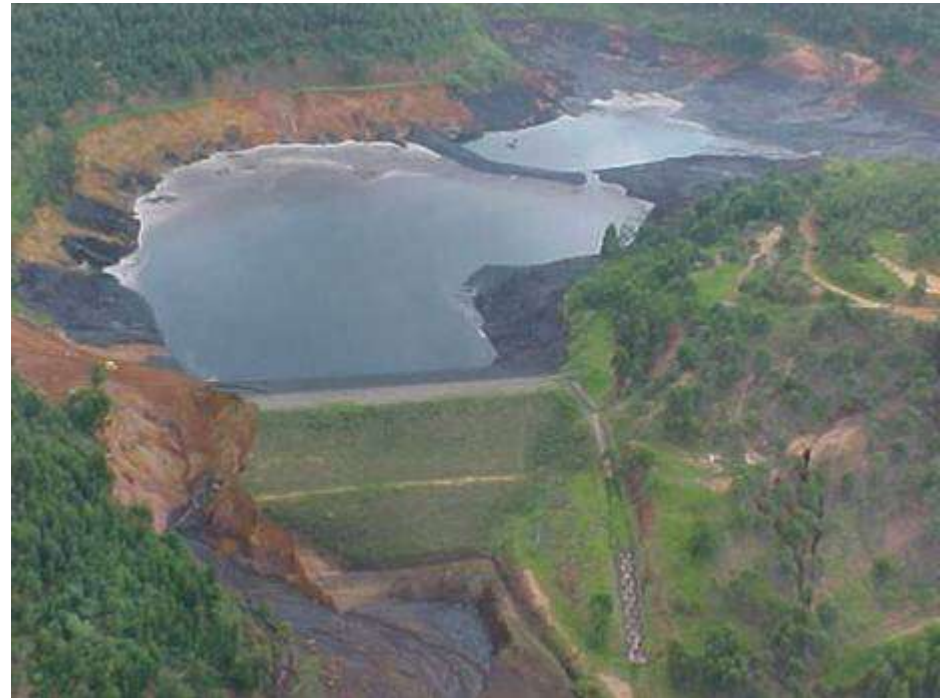
Causas

- Falhas na manutenção da estrutura da barragem do reservatório de resíduos.
- Inexistência de responsável técnico pela operação e manutenção das barragens.

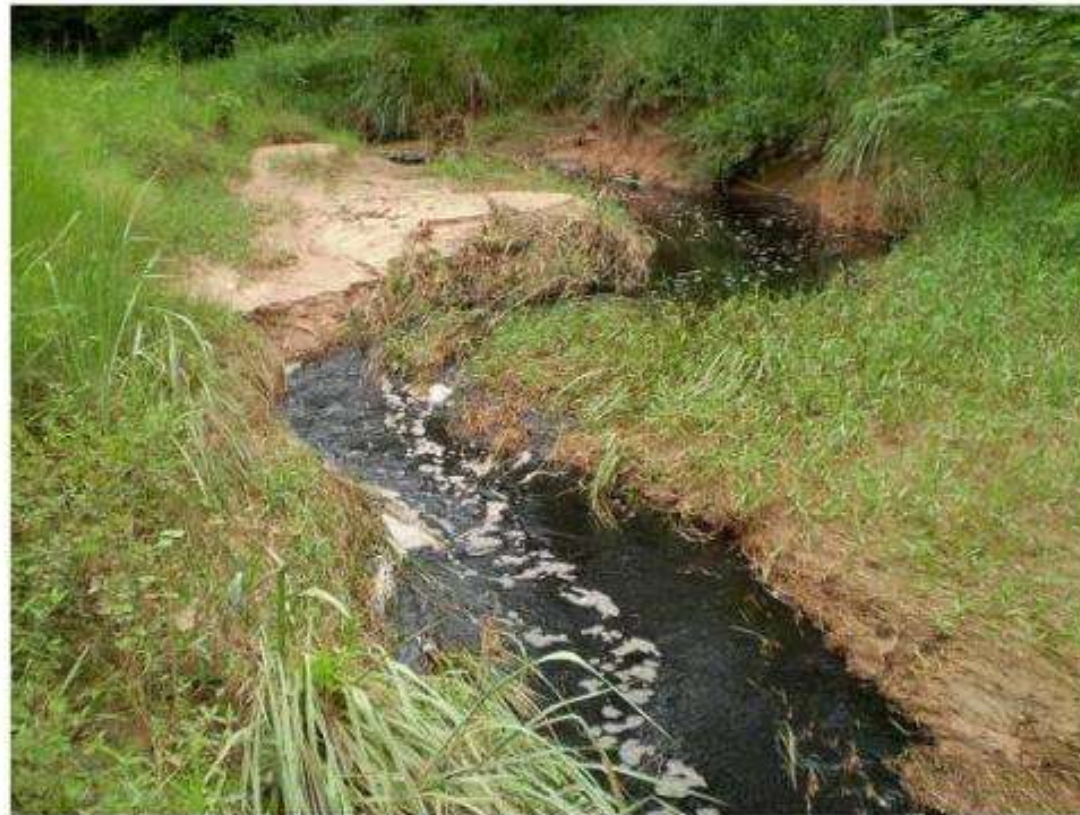
Ponto 1 - Córrego Sujo

Dia	OD	COND	STD	pH
Ponto 1	24/01/2009	6,81	553,3	369,4	8,84
	25/01/2009	7,19	814,8	594,3	9,20
	26/01/2009	6,93	1719	1263	9,38
	27/01/2009	7,19	1821	1325	9,42
	28/01/2009	7,04	1684	1185	9,33
	29/01/2009	6,8	1916	1368	9,38

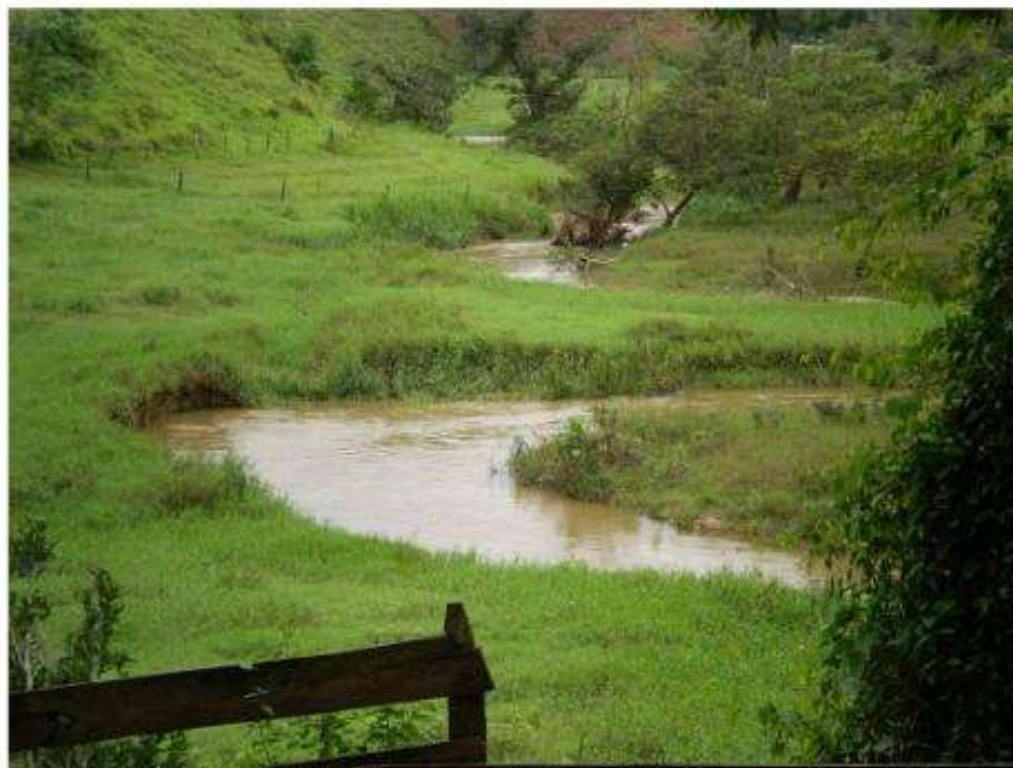
Ponto 2 Córrego Cágado, a montante da confluência com o córrego Sujo

Ponto 2	Dia	OD	COND	STD	pH
	24/01/2009	7,41	29,8	19,46	6,38
	25/01/2009	7,28	33,62	21,98	6,58
	26/01/2009	7,60	33,32	21,89	6,51
	27/01/2009	7,8	34,86	22,58	6,68
	28/01/2009	7,53	36,87	23,37	6,92
	29/01/2009	7,5	36,76	23,32	6,96

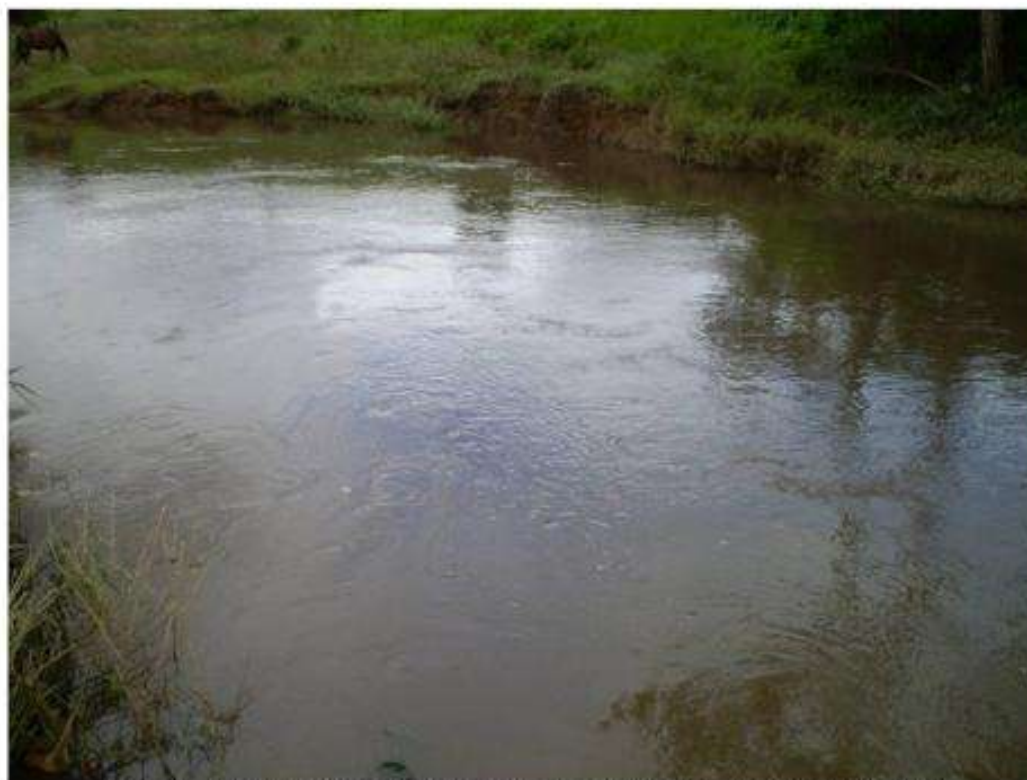
Ponto 3 Córrego Cágado, a jusante da confluência com o córrego Sujo

Dia	OD	COND	STD	pH
Ponto 3	24/01/2009	7,14	44,95	29,62	6,81
	25/01/2009	7,46	47,36	31,22	7,10
	26/01/2009	7,59	71,49	47,32	7,62
	27/01/2009	7,69	77,75	50,64	7,68
	28/01/2009	7,60	70,54	44,97	7,67
	29/01/2009	7,60	75,13	46,96	7,73

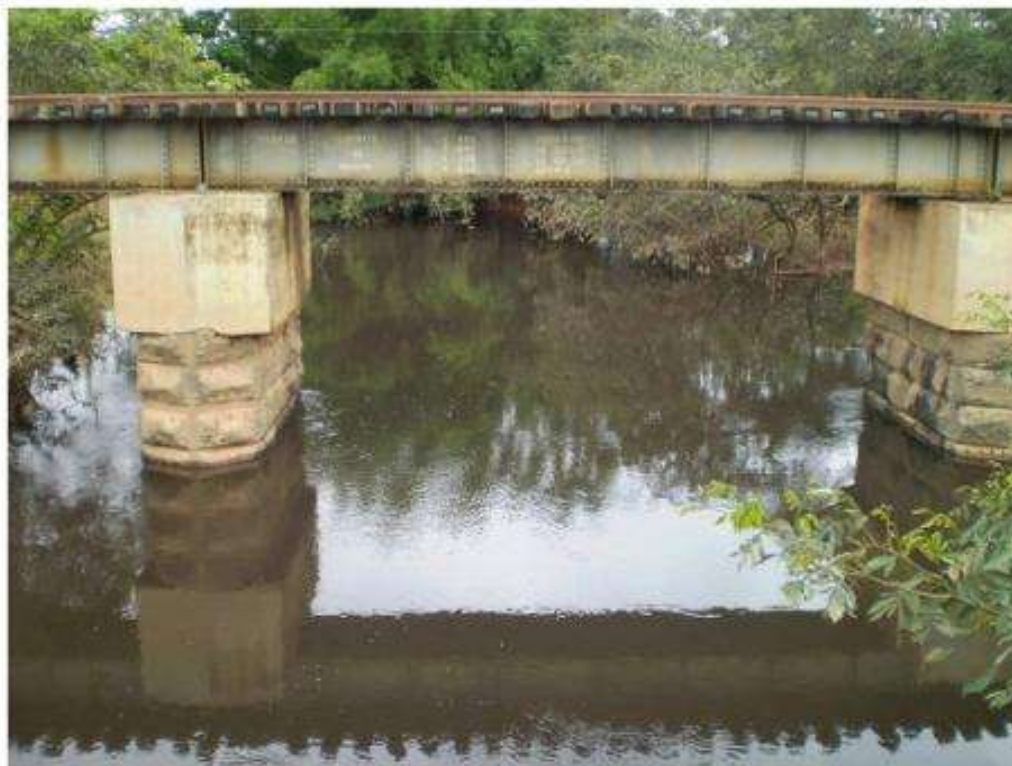
Ponto 4 Córrego Cágado, a montante da confluência com o rio Pomba

Dia	OD	COND	STD	pH
Ponto 4	24/01/2009	6,85	37,55	24,65	6,80
	25/01/2009	7,13	45,49	29,97	7,11
	26/01/2009	7,28	49,11	32,49	6,84
	27/01/2009	7,34	77,12	50,43	7,08
	28/01/2009	7,25	89,30	58,10	7,27
	29/01/2009	7,21	95,17	60,59	7,49

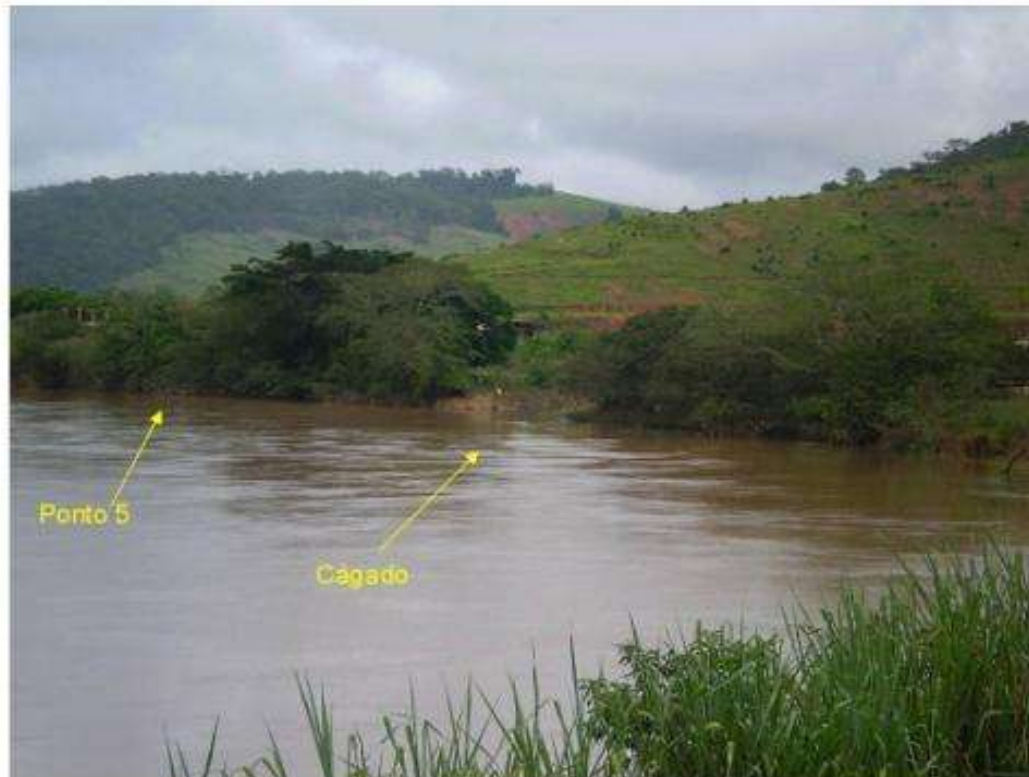
Ponto 5 Rio Pomba, a montante da confluência com o córrego Cágado

Dia	OD	COND	STD	pH
Ponto 5	24/01/2009	7,14	41,42	27,22	6,64
	25/01/2009	7,57	42,07	27,68	6,8
	26/01/2009	7,78	44,45	29,41	7,05
	27/01/2009	7,86	52,46	34,32	6,89
	28/01/2009	7,73	42,83	27,25	6,80
	29/01/2009	7,77	43,89	28,02	7,09

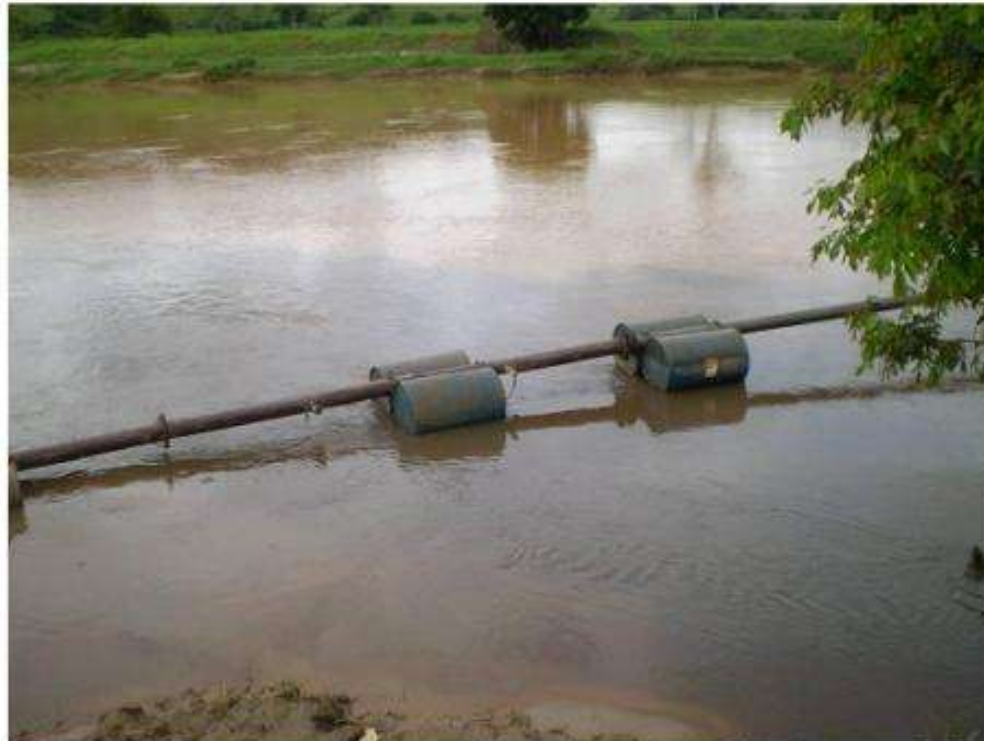
Ponto 6 Rio Pomba, a jusante da confluência com o córrego Cágado extração de areia

Dia	OD	COND	STD	pH
Ponto 6	24/01/2009	6,75	39,56	25,95	6,73
	25/01/2009	7,37	43,82	28,85	6,85
	26/01/2009	7,72	50,59	33,60	7,06
	27/01/2009	7,73	53,41	34,93	7,14
	28/01/2009	7,68	53,37	34,02	7,17
	29/01/2009	7,66	54,58	34,86	7,18

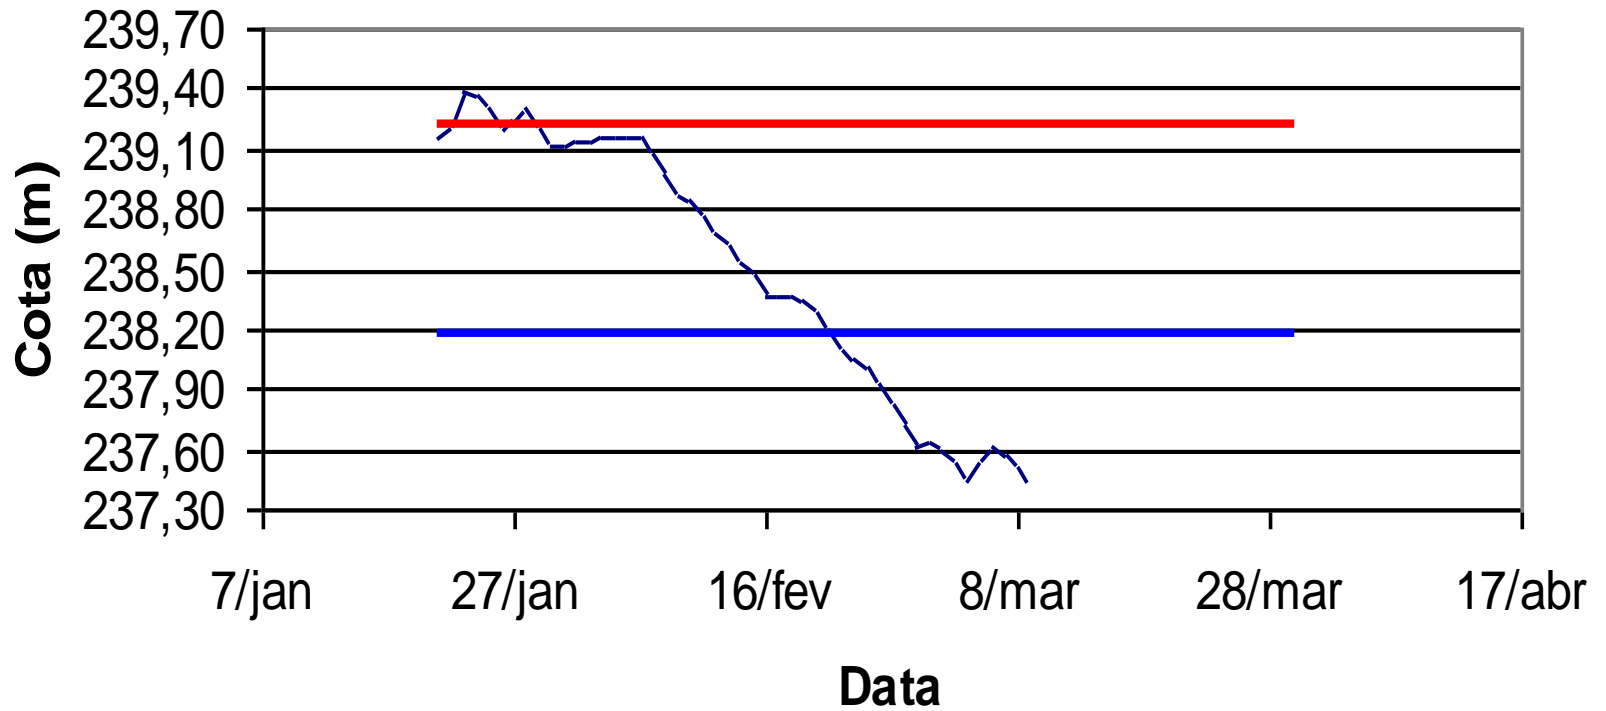
Barragem A

— Variação Cota

— Cota Emergência

— Cota Projeto

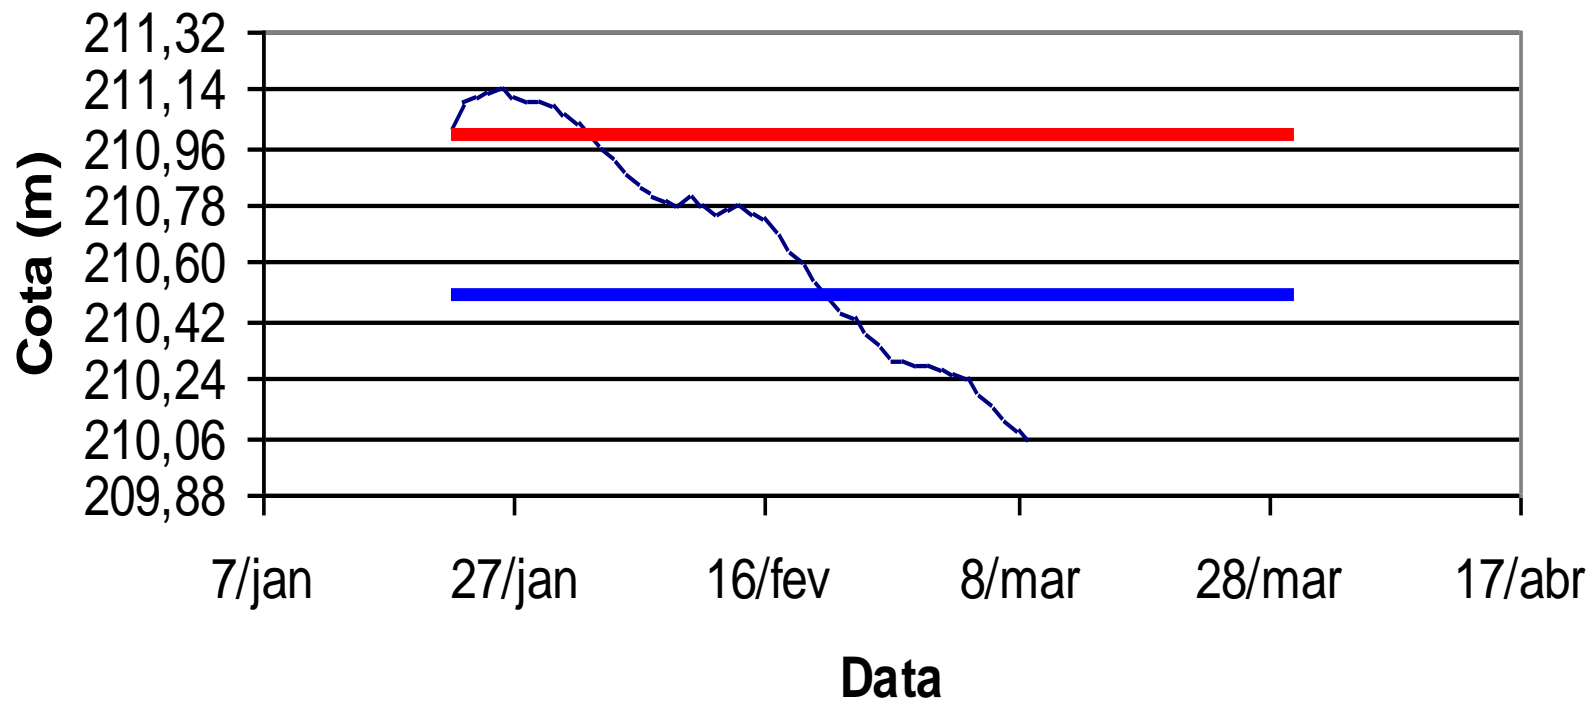
Barragem B

— Variação Cota

— Cota Emergência

— Cota Projeto
